1. 平成19年度管内自家用電気工作物の電気事故について

中部近畿産業保安監督部北陸産業保安監督署

屋上キュービクル補修工事における作業者感電死亡事故

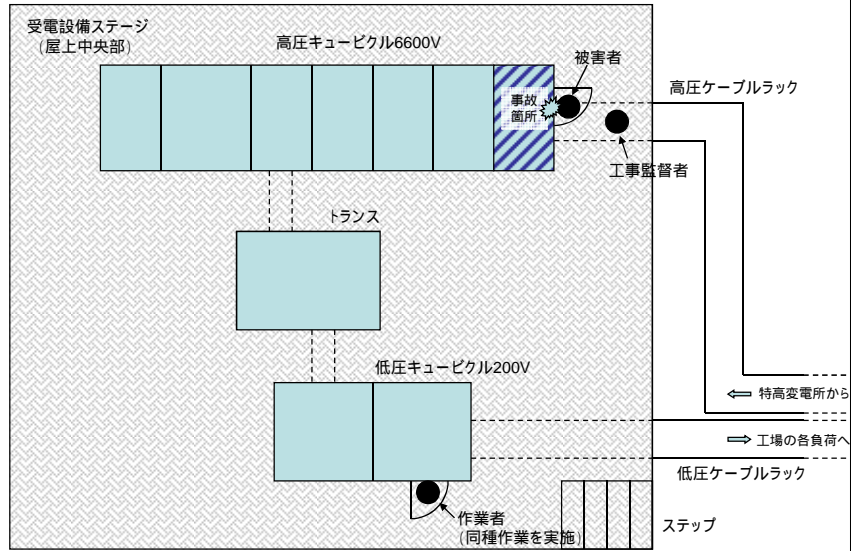
屋上高圧キュービクル付近の概念図

6.6kVで充電中のキュービクルの扉を開いて作業に入った被害者は、膝をついて前屈みになりキュービクルの内側に腕を入れ電動ドリルでビス止め作業を開始したところ高圧充電部に触れ感電し、前に倒れ込んだ。（別図1、2参照）作業監督者等が異常に気づき介抱し救急車にて病院に搬送したが、約1時間20分後死亡が確認された。

高圧キュービクル扉から充電部が接近しているものについて、高圧充電部に不意の接触を避ける保護カバーを取り付ける。

キュービクル及び扉ノブ付近に注意喚起を示す標識を取り付ける。

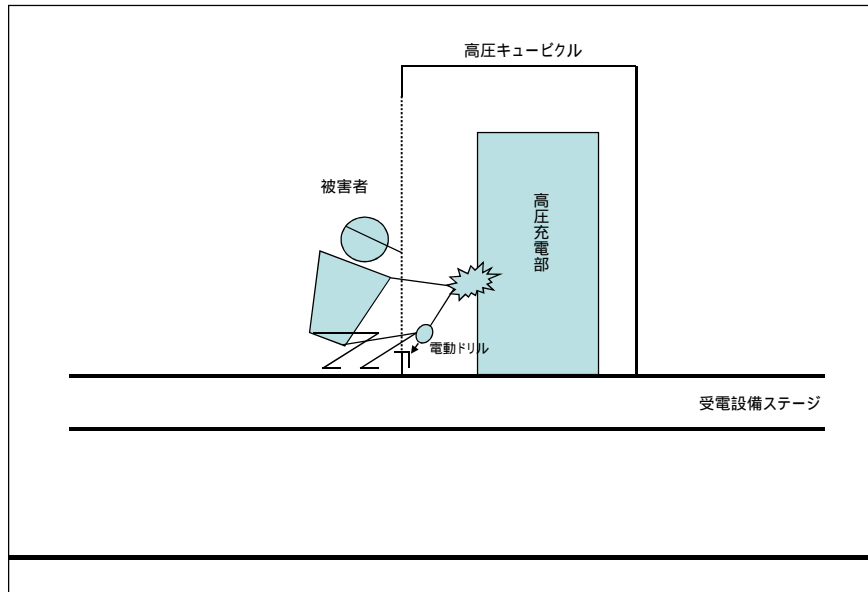
事故当時の作業姿勢 (概念図)

（被害者：性別：男性、年齢：40歳、経験年数：11年）
