# 1. 平成20年度管内自家用電気工作物の電気事故について

中部近畿産業保安監督部北陸産業保安監督署

## 構内柱取替関連工事における作業感電負傷事故

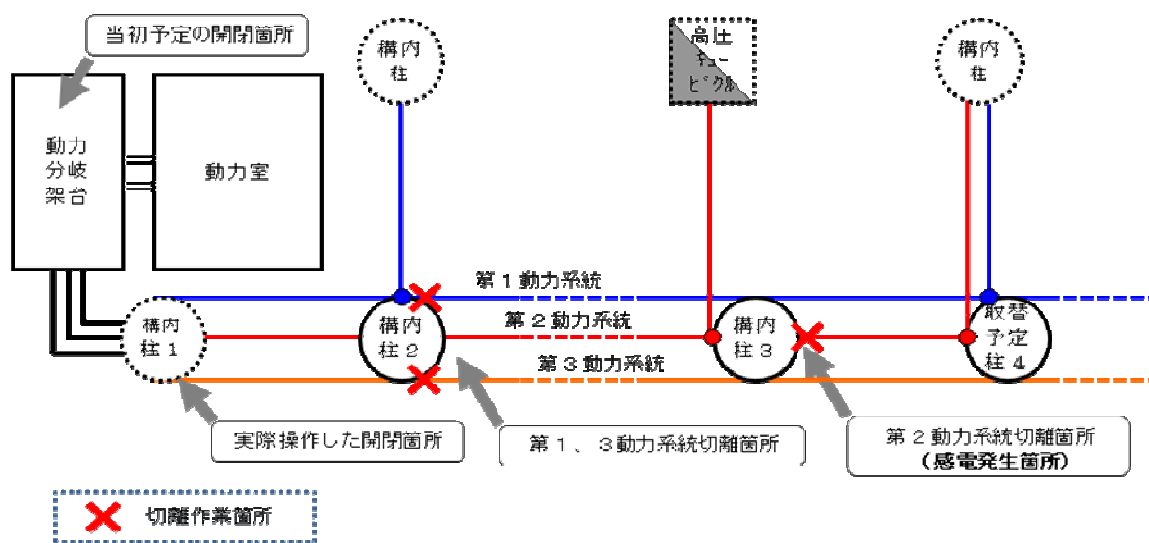
構内の系統概略図

図に今回の事故発生に関連した構内系統概略図を示す。

当日は、外注先の工事責任者の判断により、指定の時間前ではあったが作業要員が揃ったことから作業を開始することとし、設置者担当者に所定の手続きを行うことなく、当初予定の動力分岐架台上の開閉器とは異なる構内柱 1 上の開閉器にて開放操作を行い、動力室の高圧動力操作盤に「工事中」の札をかけたのみで作業が開始された。

まもなく設置者担当者が出勤するが、当日は当該工事に併せて別工事を行うこととしており、別工事の工事責任者から作業連絡簿が提出され、作業開始に当たって構内柱 3 から分岐する高圧キュービクルの電源がほしいとの要請を受けた。（第 2 動力系統用遮断器は常時開放されており「作業中」の札がかかっていた。）

設置者担当者は、構内柱取替関連工事の工事責任者から作業連絡簿の提出がなかったことから、まだ作業についていないと判断し、第 2 動力系統の遮断器を投入するよう別の設置者担当者に指示した。指示を受けた設置者担当者は、動力室に出向き、第 2 動力系統の操作盤には「工事中」の札がかけられていたが、前日にあらかじめ本日の作業のためにかけたものと思い込み、特段の確認を行うことなく必要な系統の遮断器を投入したところ地絡継電器動作により自動遮断した。

取替構内柱の上流側にある構内柱上にて系統の切り離し作業に入っていた被害者は、遮断器が投入されたことにより、作業中の系統が一時的に充電状態となり感電受傷した。すぐに作業責任者等が異常に気づき被害者を柱上から救出するとともに、すみやかに救急車を手配、病院に搬送した。被害者は、両手指及び右膝部等の電撃症により短期入院、数週間の安静療養となった。

工事責任者は、作業開始前に設置者担当者へ作業連絡簿を提出し、開始前打合せを行うよう確認していたにもかかわらず、工事責任者の判断により、事前打合せとは異なる形で設置者担当者への連絡なしに作業が開始された。

遮断器投入操作の指示を受けた担当者は、別工事の存在を認識しており、動力操作盤に「作業中」の札がかかっていたにもかかわらず、特段の確認をすることなく遮断器を投入操作した。

作業者は、停電作業を行うに当たっては必ず接地線を取付けるべきだが、接地線の取付けを怠り、絶縁手袋の未装着など電気に対する安全意識が低下していた。

作業に当たっては所定の手続きを遵守することとし、作業開始前には必ず作業着手連絡

(作業連絡簿の提出等)を行うよう徹底した。

停電作業中は、関係遮断器操作レバーに「操作禁止」を明記した札を掲示することとし、停電作業中であること及び遮断器は操作禁止であることを明示することを徹底した。

停電作業においては、作業者は必ず接地線を取り付けることを徹底することとし、作業者に対する安全教育を実施し、電気に対する安全意識の向上を図った。
