番号 15

事故種別 破損事故及び波及事故

事故発生日時 秋 4時頃、天候 雨  
事故発生電気工作物 計器用変圧器、変圧器  
使用電圧 22kV  
供給支障電力及び時間 3.9MW、3時間29分  
原因 保守不備

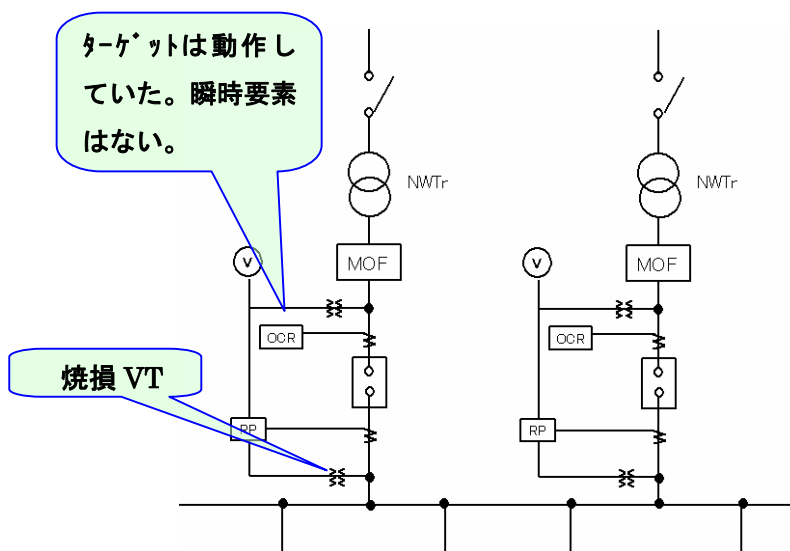
- ・ 当該事業所は、2回線スポットネットワークで受電していた。
- ・ スポットネットワーク変圧器二次側の計器用変圧器が経年劣化によりアーク短絡、地絡が発生。これにより、過電流継電器作動前の短時間に変圧器が絶縁破壊し、波及事故に至った。
- ・ 計器用変圧器の一次側及び二次側にはヒューズがなかった。
- ・ 1年程前に、当該計器用変圧器も含めた回路の絶縁抵抗測定を実施し、異常は認められていなかった。

- ・ 当該計器用変圧器は、内部部分放電により絶縁劣化が進行し、一次二次間の放電による局部的過熱による樹脂の熱分解・ガス化が発生、内圧上昇に伴い一次側端子間でアーク短絡に至ったものと推定。

- ・ 機器の更新目安以降は、3年ごとに機器劣化診断並びに精密点検を実施 等
