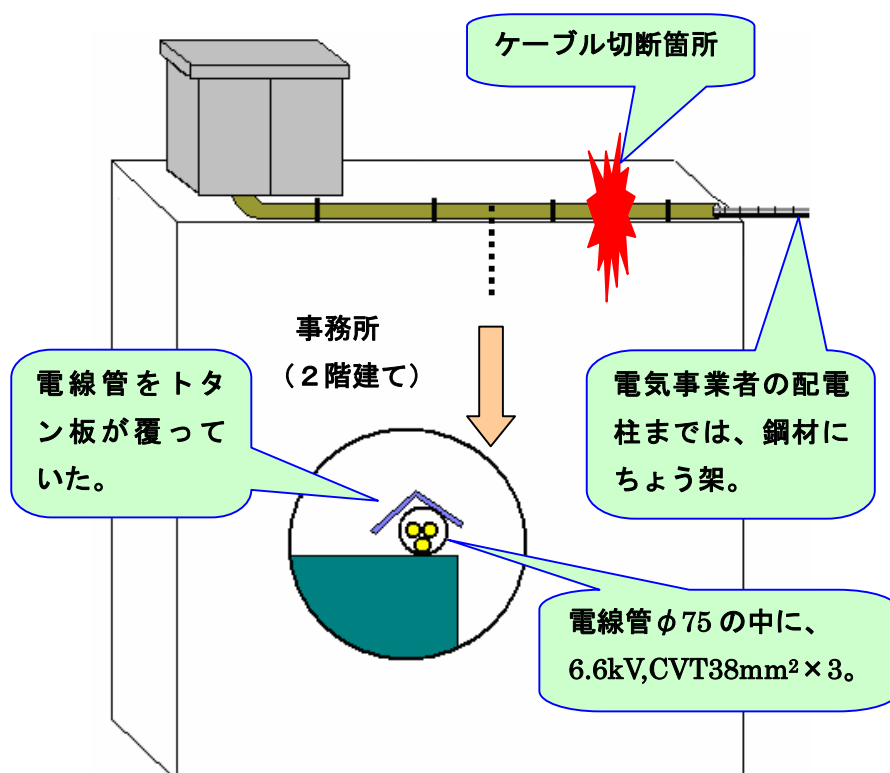
- ・ 被害者がトタン屋根修理のため、金属用カッターでトタンを切断したところ、誤って高圧引込ケーブル（出向）を同時に切断し、波及した。
- ・ 当該修理工事にあたり、主任技術者への連絡はなかった。

- ・ 建物改修工事時における主任技術者への連絡の徹底
- ・ 高圧ケーブル注意の表示を貼付

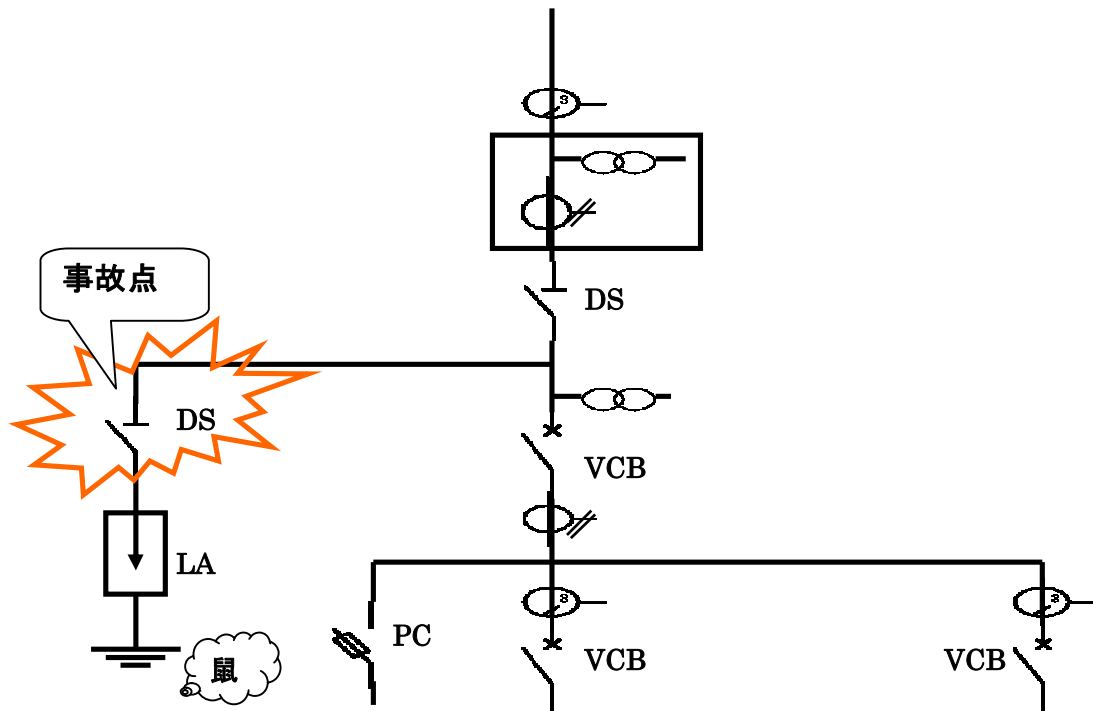
- ・ 電気室内に鼠が侵入し、避雷器用断路器に接触、地絡事故が発生し、波及した。  
(ネズミの毛及び床面にネズミの死骸を発見)

- ・ 小動物侵入防止対策を実施

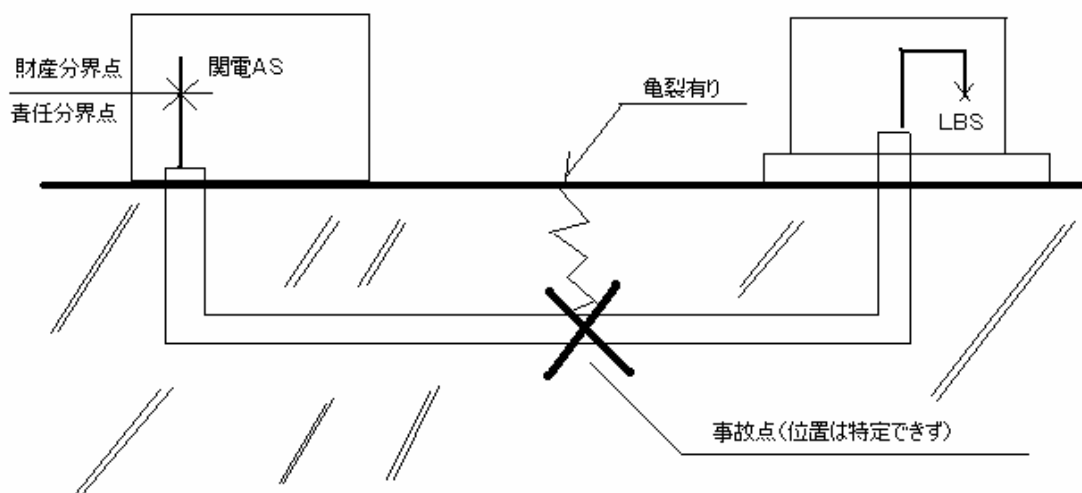
- ・ 高圧引込ケーブル（出向）が経年劣化により絶縁不良となり波及事故に至った。
- ・ 地盤沈下のために埋設されたケーブルに対して無理な応力がかかったことにより、ケーブル内部にて地絡に至ったものと推定される。

- ・ 更新推奨年を経過している機器について予算の検討を行い、主任技術者の助言に基づき優先度の高いものから改修計画を立案
- ・ 担当者の認識不足から事故が発生したため、保安教育を実施し電気保安に関する意識の改善を図る

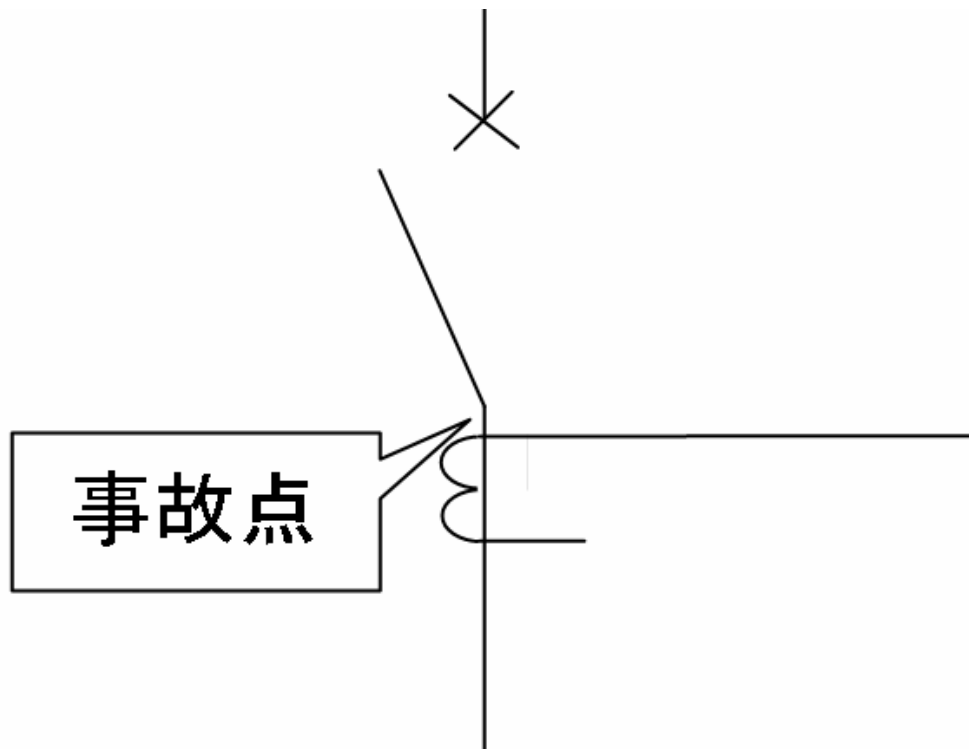
- ・ 高圧受電用遮断器が経年劣化のため、二次側で短絡焼損し波及事故となった。  
(保護範囲外)

- ・ 更新推奨時期を経過している高圧機器の取替
- ・ 3年に1回は停電による定期検査を実施 等

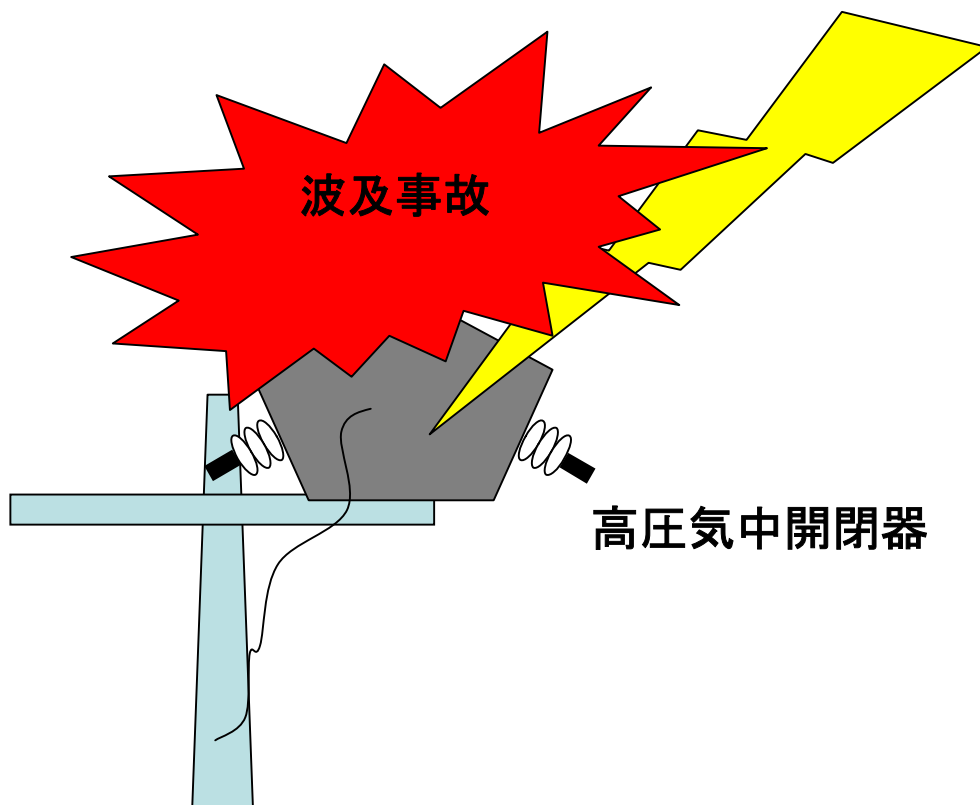
- ・ 構内第1柱上の高圧気中開閉器に雷が直撃し波及事故に至った。
- ・ 保護継電器も雷により焼損したため動作しなかった。
