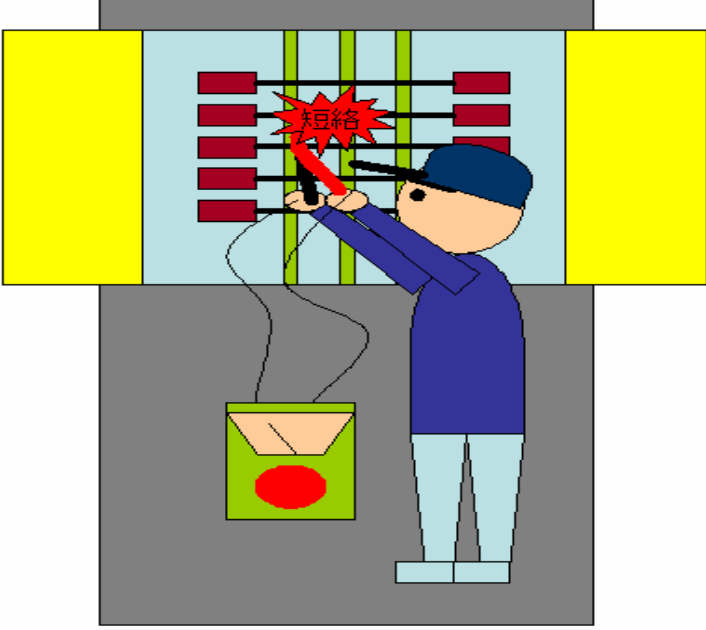
番号 7

事故発生	受電電圧 22kV 契約電力 14,500kW
事業所の概要	業種 製造業 主任技術者選任形態 選任
(事故の概要)	
事故発生日時	春 16時30分 天候 雨
事故発生電気工作物	工場内制御盤 使用電圧 AC440V
被害者の概要	作業者、男性 作業経験 15年
原因	作業者の過失
(事故の状況)	
<ul style="list-style-type: none">被害者は、設備入替のための電気工事見積もり依頼を受け、工場内の制御盤で目視による確認を実施したが、1系統不明確な配線が見つかった為見積もり精度を上げる目的で電圧測定を実施することとした。常時携帯しているテスターが手元になかったため、工場所有のテスターを借りて測定したところ、テスターの電圧と電流の端子差込穴を間違えて測定したため短絡し、アークにより両手、顔面に火傷を負った。

(再発防止対策)	
<ul style="list-style-type: none">事前打ち合わせ以外の作業は実施しない使い慣れた自社の測定器を使用

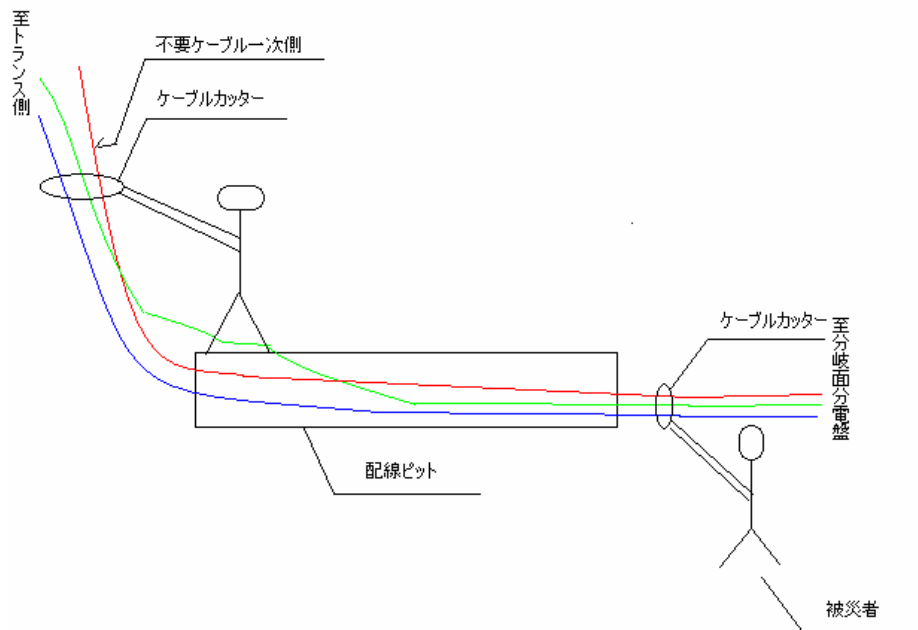
番号 8

事故発生日時 夏 午前11時頃 天候 晴
事故発生電気工作物 電気室内低圧動力幹線 使用電圧 200V
被害者の概要 作業者 男性、作業経験 10年
原因 作業方法不良

- ・ 低圧幹線ケーブルの撤去工事中、作業手順ミスにより充電されているケーブルを3線一括で切断したため、アークにより火傷した。

- ・ 作業開始前の危険予知活動の実施
- ・ 防護具の着用及び検電の徹底
- ・ 監視体制の強化 等

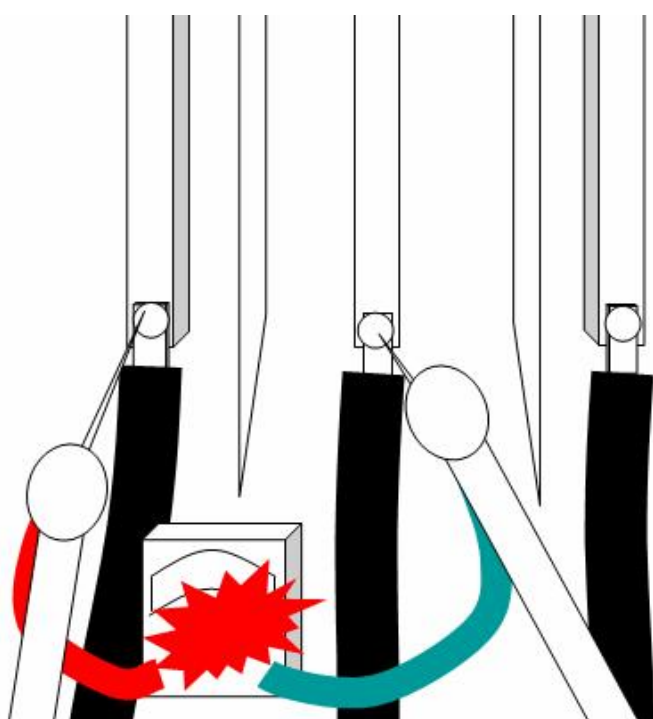
番号 9

事故発生	受電電圧 77kV、契約電力 14,170kW
事業所の概要	業種 輸送機器製造業 主任技術者選任形態 選任
(事故の概要)	
事故発生日時	秋 9時00分、天候 晴れ
事故発生電気工作物	断路器 使用電圧 2.2kV
被害者の概要	作業者、男性、作業経験 10年
原因	作業者の過失
(事故の状況)	
<ul style="list-style-type: none">・ 作業指揮者の指示を受けサイリスタ整流装置の精密点検を実施。・ 被害者は、対象機器が高圧 (2,200V) であることを認識していたが、ついうっかりとポケットテスターのプローブを断路器の2次側R-S相間に接触させたため、テスター内で短絡、アーク発生により電撃傷を負った。・ 被害者は、これまで低圧の点検作業しか行ったことがなく、通常、作業前にはポケットテスターで電圧を確認することが習慣付いていた。

(再発防止対策)	
<ul style="list-style-type: none">・ 高圧の検電と断路器の操作方法の作業基準を制定・ 教育の実施 等

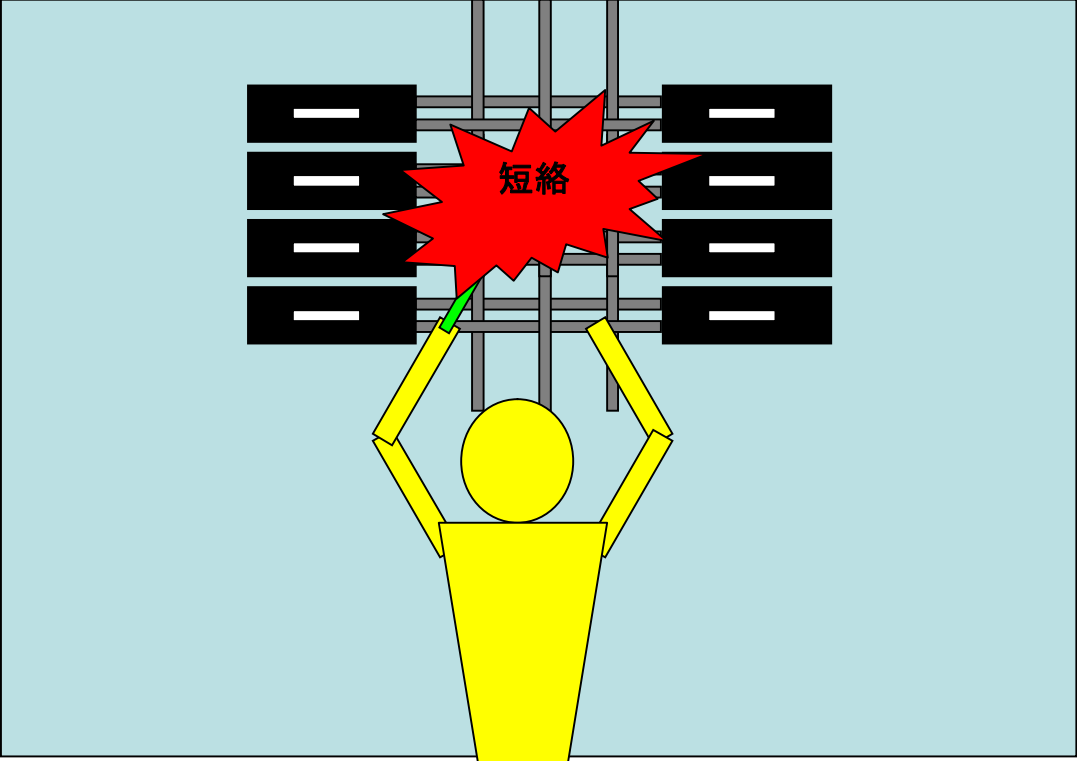
番号 10

事故発生	受電電圧 22kV 契約電力 4,000kW
事業所の概要	業種 一般放送業 主任技術者選任形態 選任
(事故の概要)	
事故発生日時	秋 13時30分頃 天候 晴
事故発生電気工作物	低圧電灯分電盤 使用電圧 210V
被害者の概要	作業者、男性、作業経験 6ヶ月
原因	作業者の過失
(事故の状況)	
<ul style="list-style-type: none">・ 屋内配線が仕様書どおり施工されているか、工事請負会社が点検作業を実施していた。・ 被害者は、低圧電灯分電盤の検電の必要のない部位を検電し、線間短絡させアークにより火傷した。

<p>The diagram shows a yellow stick figure representing a worker standing in front of a low-voltage distribution panel. The worker is holding a green test lead with both hands, touching it to two different lines on the panel. A red starburst shape with the Japanese characters '短絡' (short circuit) is positioned between the two lines, indicating the point of contact and the resulting short circuit. The panel consists of two columns of four black rectangular components each, with horizontal lines representing busbars connecting them.</p>	
(再発防止対策)	
<ul style="list-style-type: none">・ 回路チェック作業標準の遵守・ 工事現場に即した作業標準の作成・ 検電作業を行う場合は、指差合図で確認し、正しい位置での作業を遵守 等

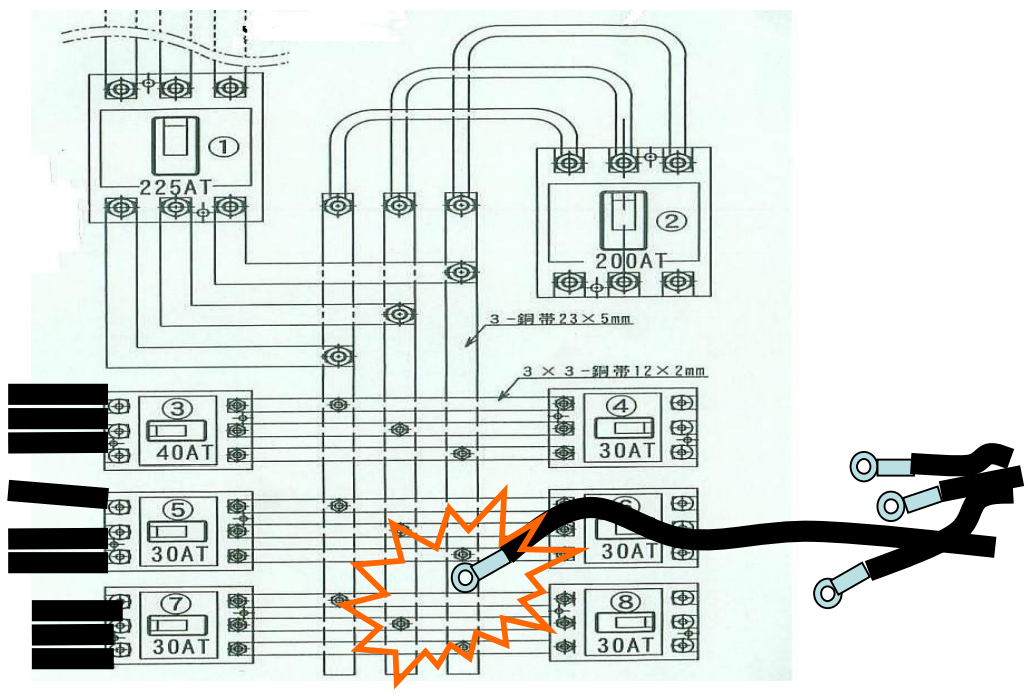
番号 11

事故発生	受電電圧 22kV 契約電力 4,500kW
事業所の概要	業種 製造業 主任技術者選任形態 選任
(事故の概要)	
事故発生日時	冬 8時30分頃、天候 晴
事故発生電気工作物	動力分電盤 使用電圧 200V
被害者の概要	作業者、男性 作業経験 40年
原因	作業方法不良
(事故の状況)	
<ul style="list-style-type: none">分電盤 2次側 7回線の内3回線のケーブルを取り外す工事中に、外したケーブルの先端の端子が活線状態であったブスバーに接触し、相間短絡したためアークにより顔面に火傷を負った。

(再発防止対策)	
<ul style="list-style-type: none">・ 低圧電気工事実施手順を制定・ 臨時に保安教育を実施 等

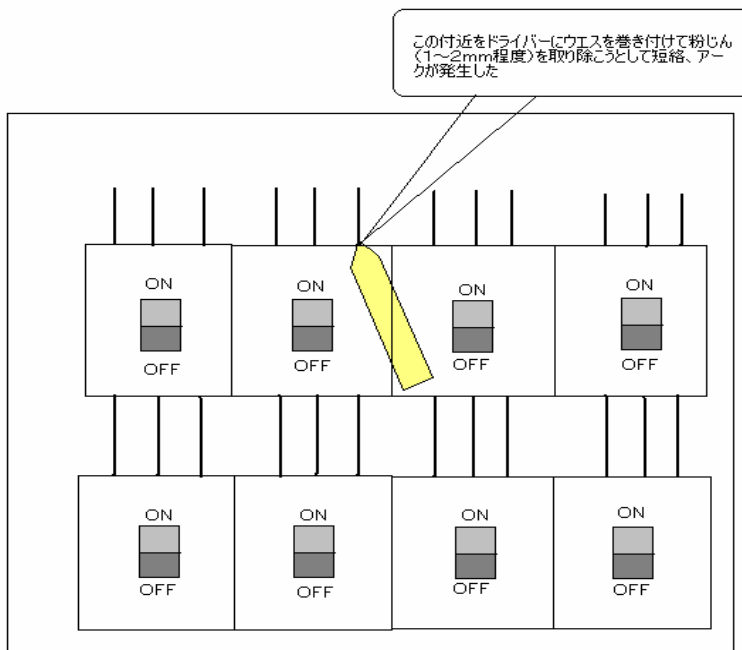
番号 12

事故発生日時 冬 9時頃、天候 晴
事故発生電気工作物 低圧分電盤 使用電圧 200V
被害者の概要 作業者、男性、作業経験 43年
原因 作業者の過失／作業準備不良

- ・ 分電盤内のブレーカーに堆積した粉じんの除去と点検をするように指示をしていた。
- ・ 被害者は、ドライバーにウエスを巻きつけることで絶縁できていると思いこみ、ブレーカーの一次側線間に差し込み清掃しようとした時、端子間で短絡しアークにより火傷した。
- ・ 作業当日は停電にて作業を行う予定であったが、作業責任者は停電を含む作業手順の指示ができておらず、また主任技術者への連絡も出来ていなかった。

- ・ 作業責任者は具体的な作業指示及び作業中の監視を確実に実施
- ・ 活線近接作業がある場合は、停電による作業を実施
- ・ 電気主任技術者への事前連絡の徹底 等
