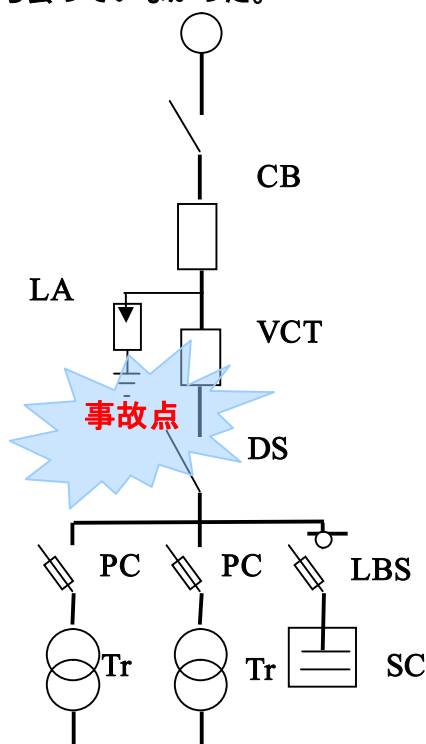
- ・ 工場閉鎖に伴い、キュービクルを撤去することとなった。
- ・ 被害者は、電気設備の廃止予定日の前日、キュービクル内部を観察しようとして、高圧受電盤を開け、断路器付近で感電した。
- ・ 電気機器の損傷はなかったが、電気設備はそのまま廃止した。
- ・ 被害者は、ヘルメットなし、手袋は装着していた。
- ・ 電気主任技術者は立ち会っていなかった。

- ・ 防護具着用の徹底
- ・ 高圧受電設備内に立ち入る場合は、主任技術者に連絡
- ・ 解体工事中は、高圧受電設備にロープ等を張り「高圧危険」等の標識を取付

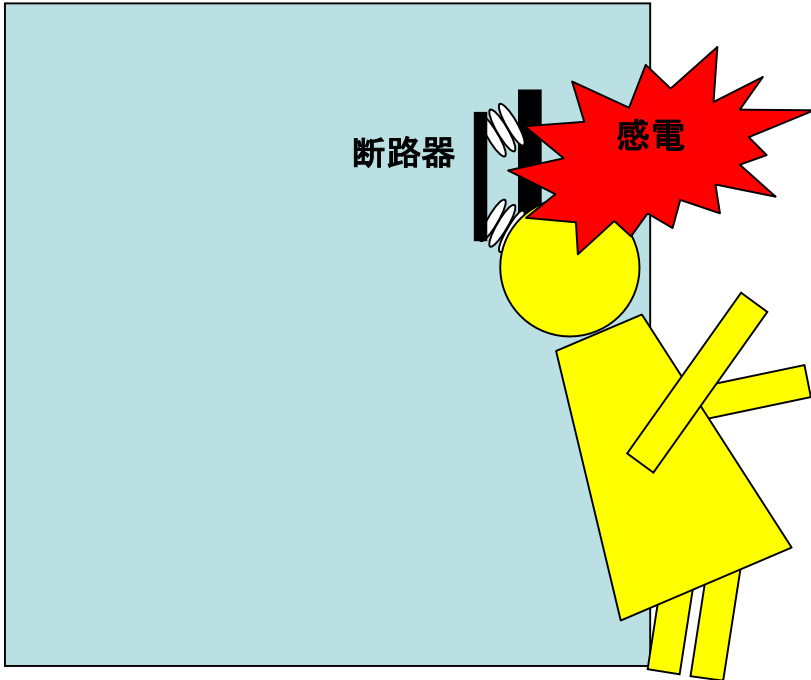
| <ul style="list-style-type: none">・ 非常用発電機盤内制御回路の点検をした点検業者(A)が不良箇所の説明を設備管理会社(B)に説明した。・ Bは巡回のため発電機室を退出したが、Aは引続き現地で点検・調査等を行った後、配電盤扉を閉鎖するため体の向きを変え立ち上がったところ、入口の不安定箇所に立ったため、身体のバランスを崩し頭部を断路器充電部に接触し感電した。・ なお、防護具（電気用ヘルメット、ゴム長靴、ゴム手袋）は着用していなかった。 | |

| <ul style="list-style-type: none">・ 作業マニュアルの作成・ 防護具着用の徹底・ 点検時には充電部を絶縁シートで防護 等 | |

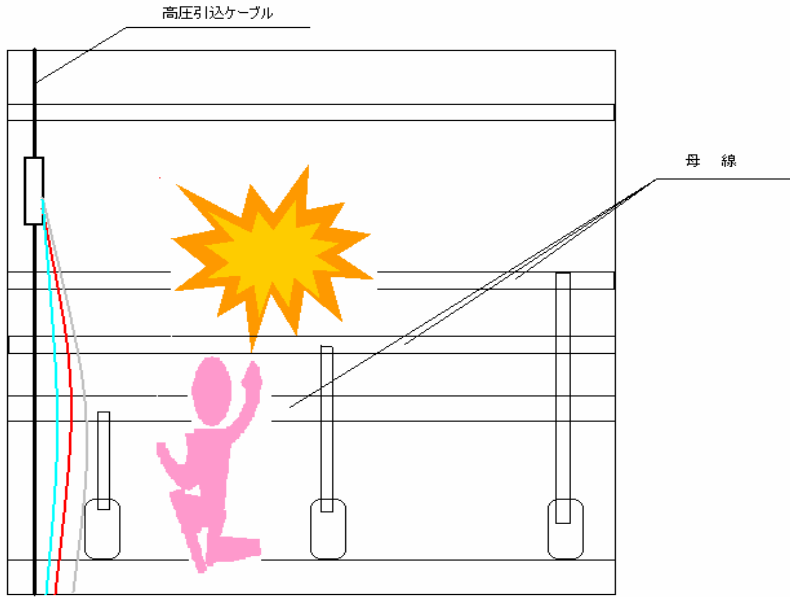
| <ul style="list-style-type: none">・ 受変電設備の点検作業の為、主任技術者をはじめ作業関係者全員で作業前ミーティングを行い、安全作業で実施すること及び全停電を午後からとする旨を周知した。・ 停電する準備ができたために作業班長は作業員に対して「今から停電作業を始めます」と声をかけた。・ 被害者は、その班長の言葉を「今から点検作業を始めます」と聞き間違い、充電している母線に触れ、感電したと思われる。・ 被害者はヘルメット、軍手を着用し、検電器及びリストアラームを所持していた。 | |

| <ul style="list-style-type: none">・ 作業内容の伝達は確実に行う・ 検電作業の作業標準を遵守・ 作業手順と安全確保について再教育を実施 等 | |

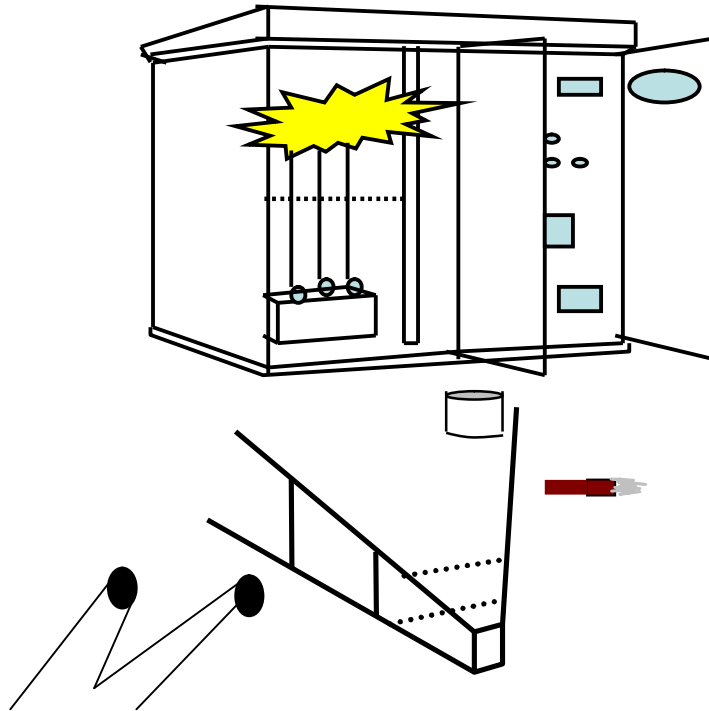
- ・ 当日9時頃、塗装業者が屋上手すりのほか、キュービクル屋根及び側面など外側周囲の塗装を開始した。
- ・ 11時20分構内全停電したため、連絡を受けた保安法人職員が現場到着したところ、11時50分屋上キュービクル前で被害者が倒れているのを発見した。その後キュービクル内を確認したところ、HGRが動作しLBSが開放状態であった。
- ・ キュービクル内の塗装は依頼していなかった。
- ・ 鍵(治具)は貸出していなかった。
- ・ 被害者の服装：Tシャツ、ニッカポッカ、ゴム底の短靴、軍手、頭に手ぬぐい。

- ・ 工事補修作業の際には、電気主任技術者への連絡を徹底
- ・ キュービクル内に「あぶない ちかよるな」標識を取付

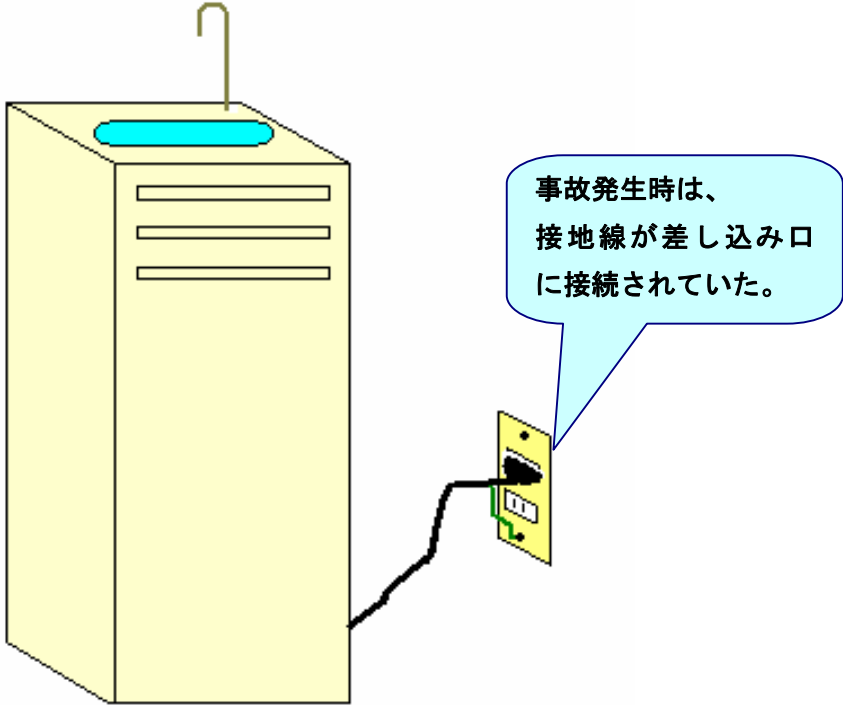
| <ul style="list-style-type: none">・ ウォータークーラーのアース線が100Vコンセントに差し込まれていた。・ 被害者がウォータークーラーの外箱に触れ、感電負傷した。・ コンセントは接地端子付きではなかった。・ 接地線はコンセント本体の固定用ネジに接続端子で固定していたが、何らかの原因で外れ、誤って陽極に接続したものと推定。 | |
| <p>事故発生時は、 接地線が差し込み口 に接続されていた。</p> | |

| <ul style="list-style-type: none">・ ウォータークーラー用のコンセントを漏電遮断器付きコンセントに取替・ 金属製外箱を有する機器については、月次点検時に無充電の確認を実施 | |

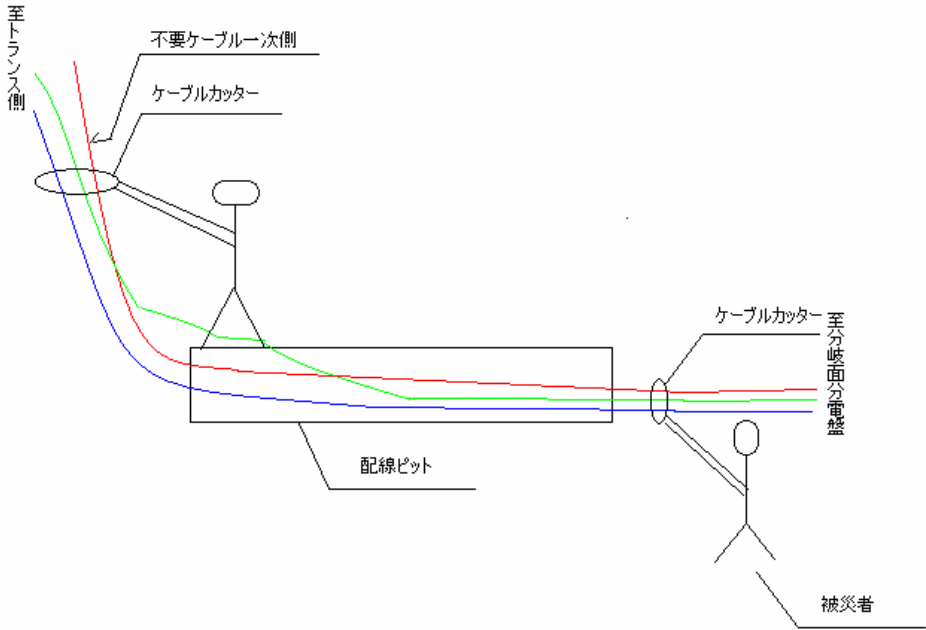
| ・ 低圧幹線ケーブルの撤去工事中、作業手順ミスにより充電されているケーブルを3線一括で切断したため、アークにより火傷した。 | |

| ・ 作業開始前の危険予知活動の実施 | |
| ・ 防護具の着用及び検電の徹底 | |
| ・ 監視体制の強化 等 | |

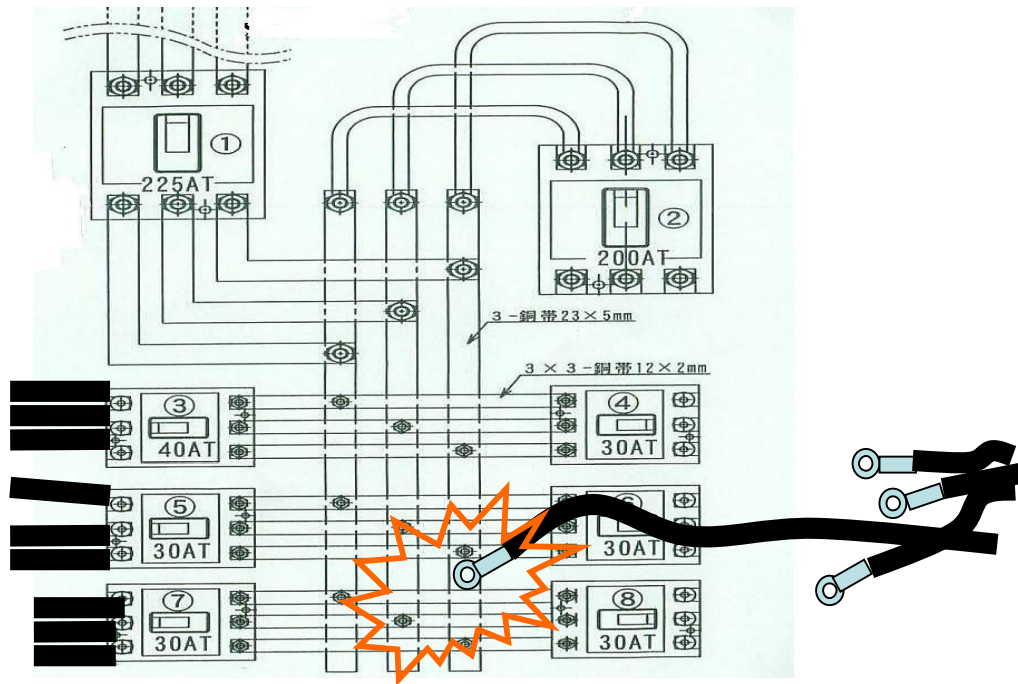
- 分電盤2次側7回線の内3回線のケーブルを取り外す工事中に、外したケーブルの先端の端子が活線状態であったブスバーに接触し、相間短絡したためアークにより顔面に火傷を負った。

- ・ 低圧電気工事実施手順を制定
- ・ 臨時に保安教育を実施 等

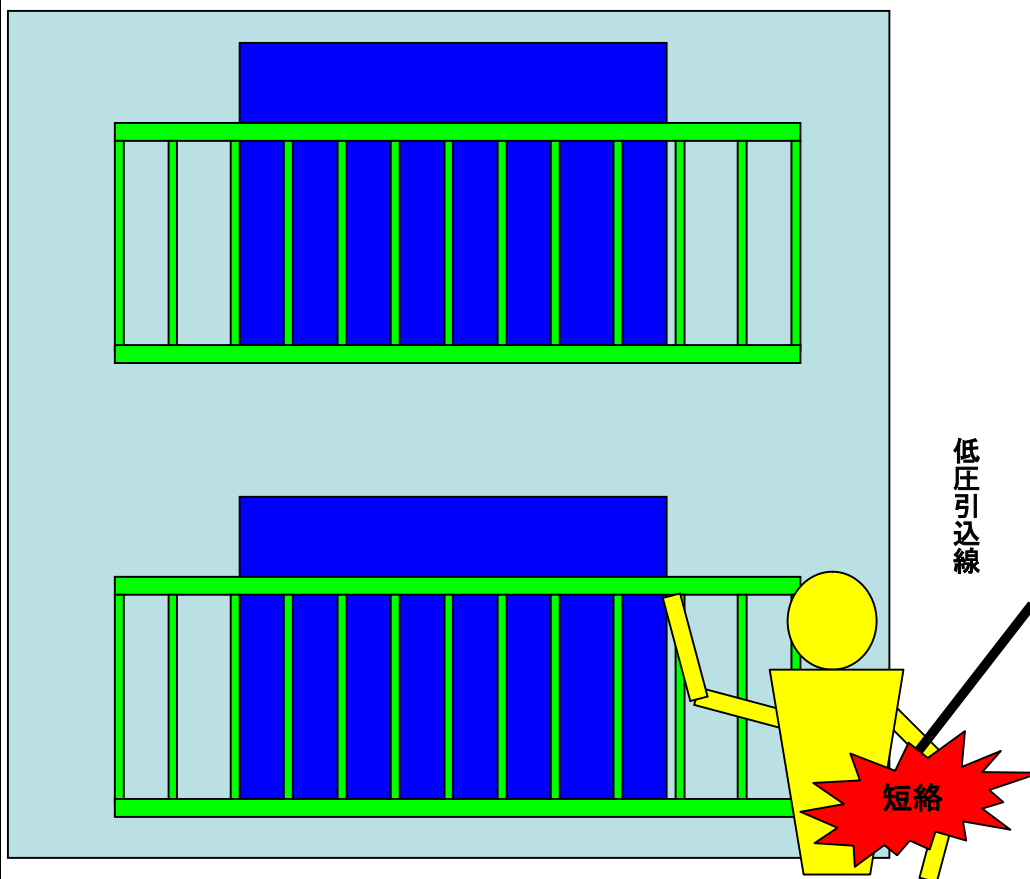
- ・ 被災者は、マンションの外壁塗装作業中、引込線を身体で押さえ込み、短絡させ、アークにより負傷した。
- ・ なお、低圧引込線には防護管が取り付けられていなかった。

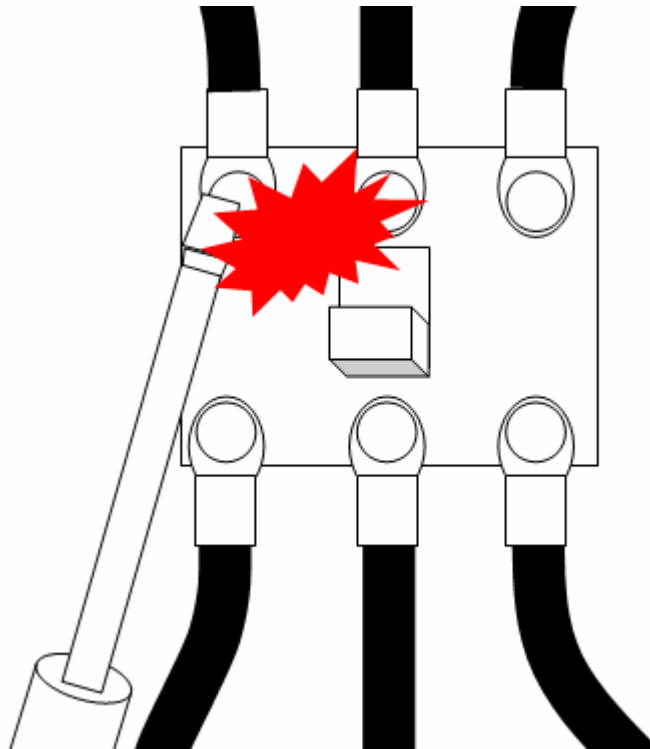
- 被害者がボイラー改修のため動力分電盤内のフロートレススイッチを取り替える作業を行っているときに、誤ってドライバーを電源端子部に接触、短絡させアークにより火傷した。

- 改修工事に電気関係の工事範囲がある場合は、事前に主任技術者に連絡し、保安教育及び安全対策を実施

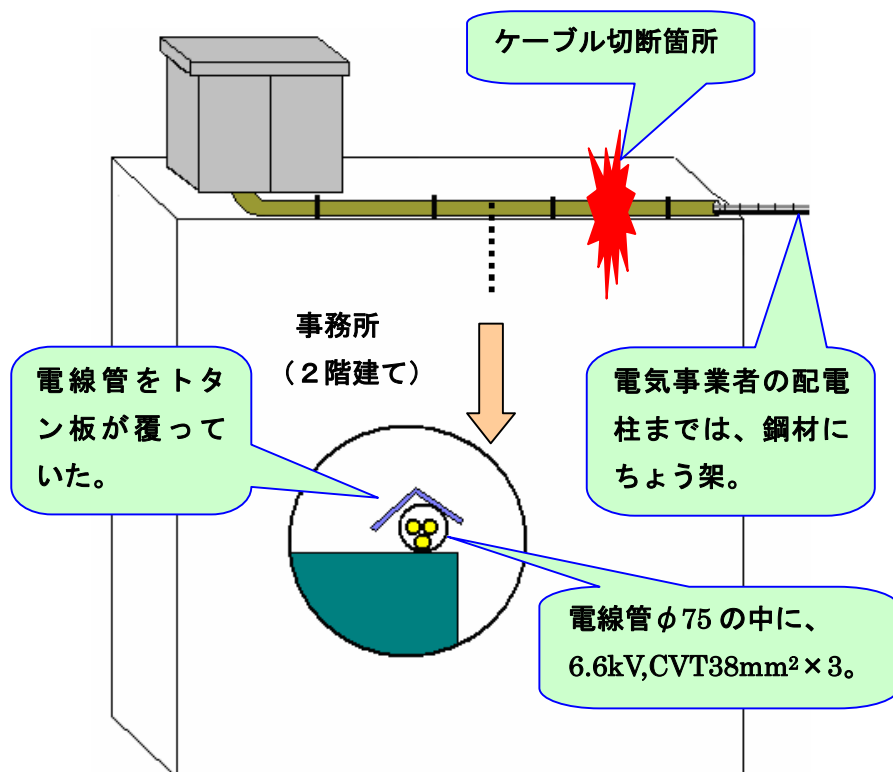
- ・ 被害者がトタン屋根修理のため、金属用カッターでトタンを切断したところ、誤って高圧引込ケーブル（出向）を同時に切断し、波及した。
- ・ 当該修理工事にあたり、主任技術者への連絡はなかった。

- ・ 建物改修工事時における主任技術者への連絡の徹底
- ・ 高圧ケーブル注意の表示を貼付

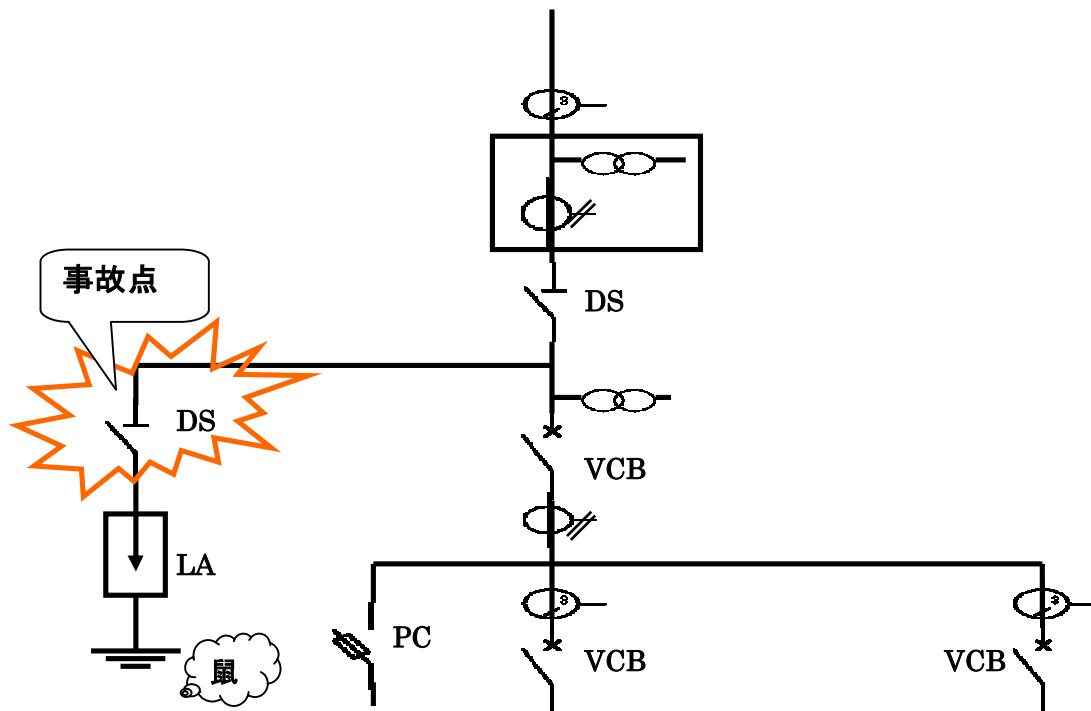
- ・ 電気室内に鼠が侵入し、避雷器用断路器に接触、地絡事故が発生し、波及した。
(ネズミの毛及び床面にネズミの死骸を発見)

- ・ 小動物侵入防止対策を実施

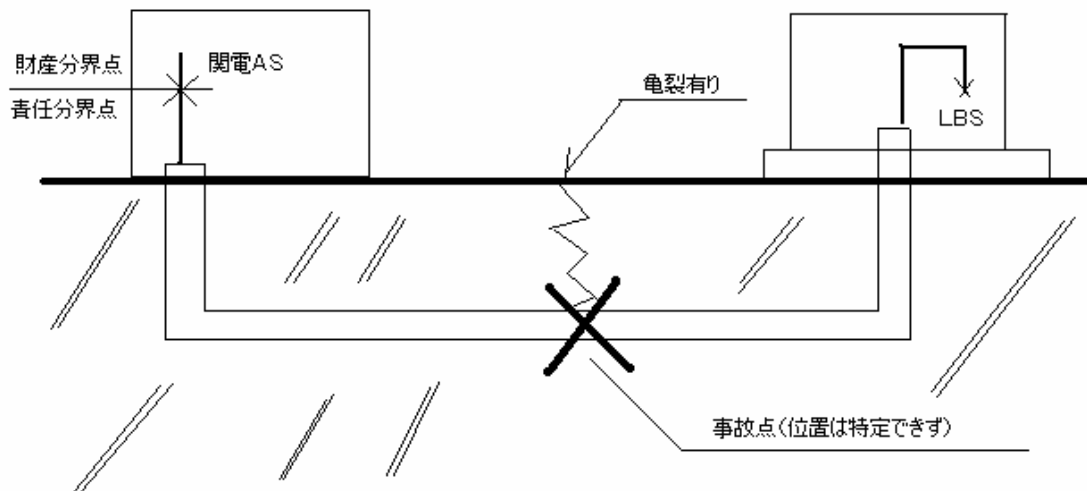
- ・ 高圧引込ケーブル（出向）が経年劣化により絶縁不良となり波及事故に至った。
- ・ 地盤沈下のために埋設されたケーブルに対して無理な応力がかかったことにより、ケーブル内部にて地絡に至ったものと推定される。

- ・ 更新推奨年を経過している機器について予算の検討を行い、主任技術者の助言に基づき優先度の高いものから改修計画を立案
- ・ 担当者の認識不足から事故が発生したため、保安教育を実施し電気保安に関する意識の改善を図る

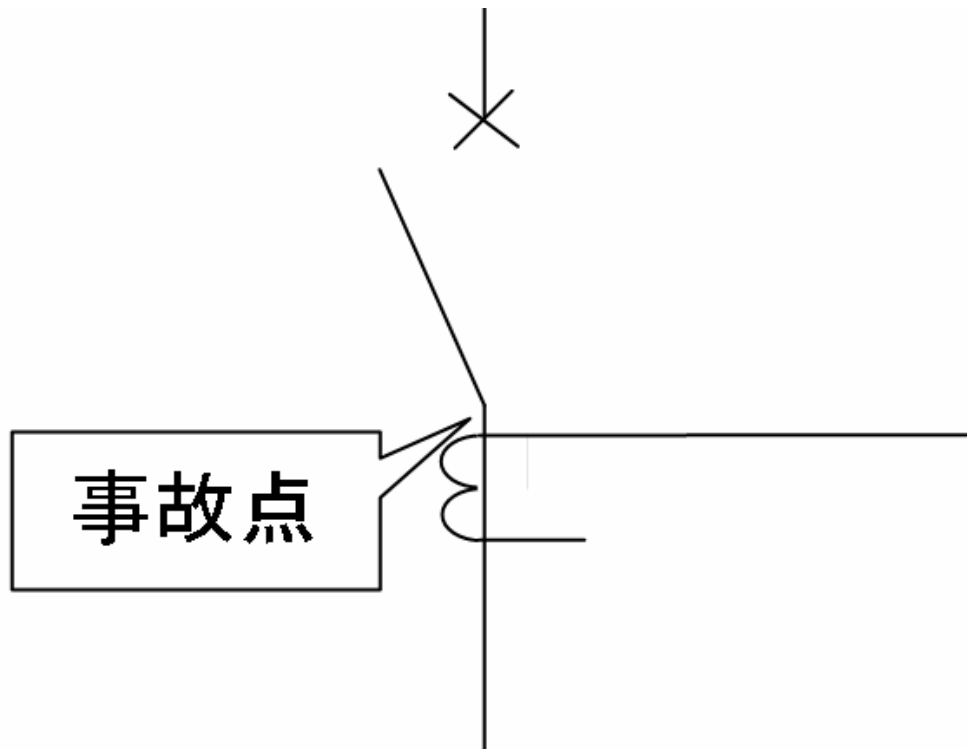
- ・ 高圧受電用遮断器が経年劣化のため、二次側で短絡焼損し波及事故となった。
(保護範囲外)

- ・ 更新推奨時期を経過している高圧機器の取替
- ・ 3年に1回は停電による定期検査を実施 等

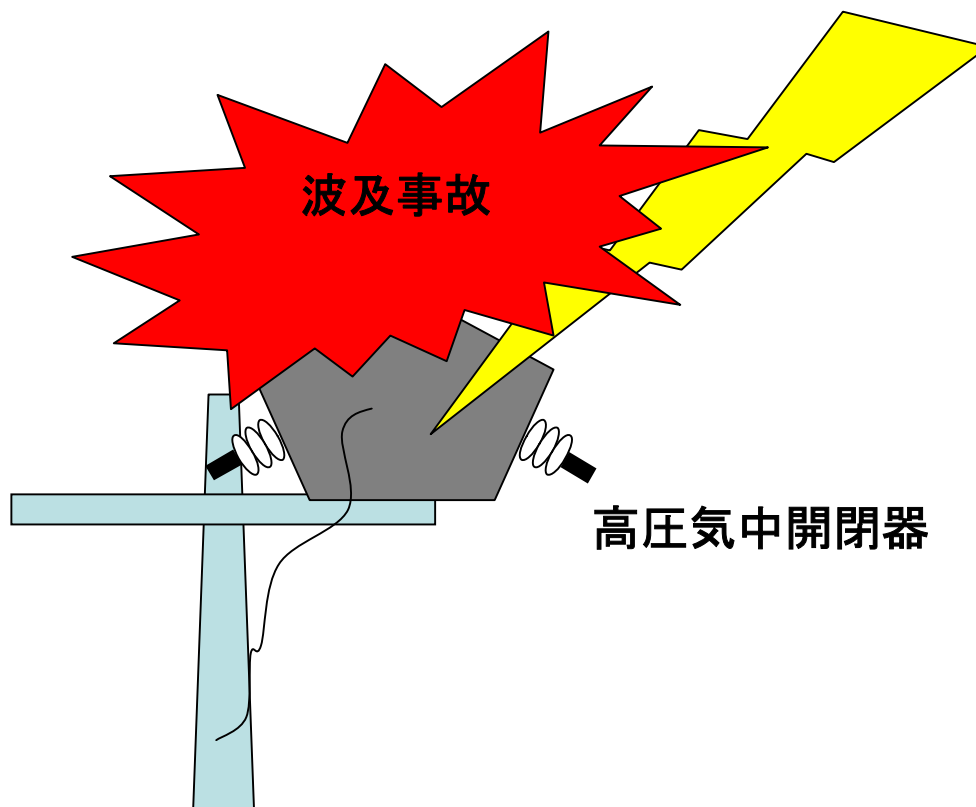
- ・ 構内第1柱上の高圧気中開閉器に雷が直撃し波及事故に至った。
- ・ 保護継電器も雷により焼損したため動作しなかった。
