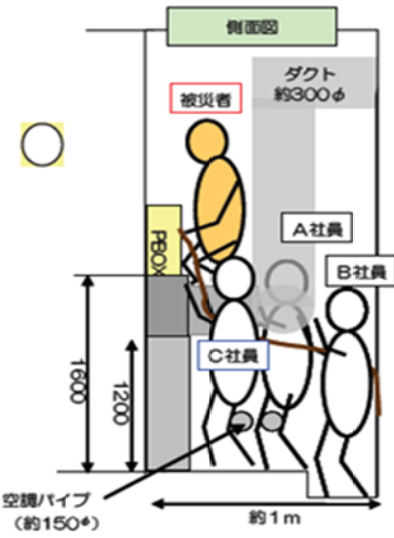
事故発生	受電電圧 22kV 契約電力 2,200kW
事業所の概要	業種 会館・会議場 主任技術者選任形態 選任
(事故の概要)	
事故発生日時	夏 4 時頃、天候 晴れ
事故発生電気工作物	プルボックス内動力電源ケーブル 使用電圧 200V
被害者の概要	作業者、男性、作業経験 19年
(事故の状況)	
<ul style="list-style-type: none"><li>・ パイプスペースのプルボックス内の未使用電源ケーブル（無電圧）撤去工事を実施していたが、ケーブルが硬くて抜けなため、被害者がダクトに上がり、他の作業者ととも引き抜き用ロープをケーブルに掛け、引っ張った。</li><li>・ その際、10cm程度ずれたのでロープを元に戻す作業をしていたところ10秒程度動かなかったことから様子を見ると白目をむき泡を吹いていた。</li><li>・ プルボックス内の他の電源線（AC200V）に接触し、感電したと推定。</li><li>・ パイプスペースのため照明はなく、ヘッドランプによる作業であり室温は30℃を超えていたと思われる。</li></ul>

<p>破入（端末処理の絶縁テープが外れている）</p>	
(再発防止対策)	
<ul style="list-style-type: none"><li>・ 安全教育及び絶縁保護具の着用と作業環境に応じた安全確保、安全確認の実施</li><li>・ 工事計画に基づき、十分な打合せを実施。</li><li>・ 電源ケーブルの接続・撤去作業時はプルボックス内全ての電源の停電を実施。停電が出来ない場合は、端末部分の点検と絶縁器具等の取り付けを実施。</li></ul>

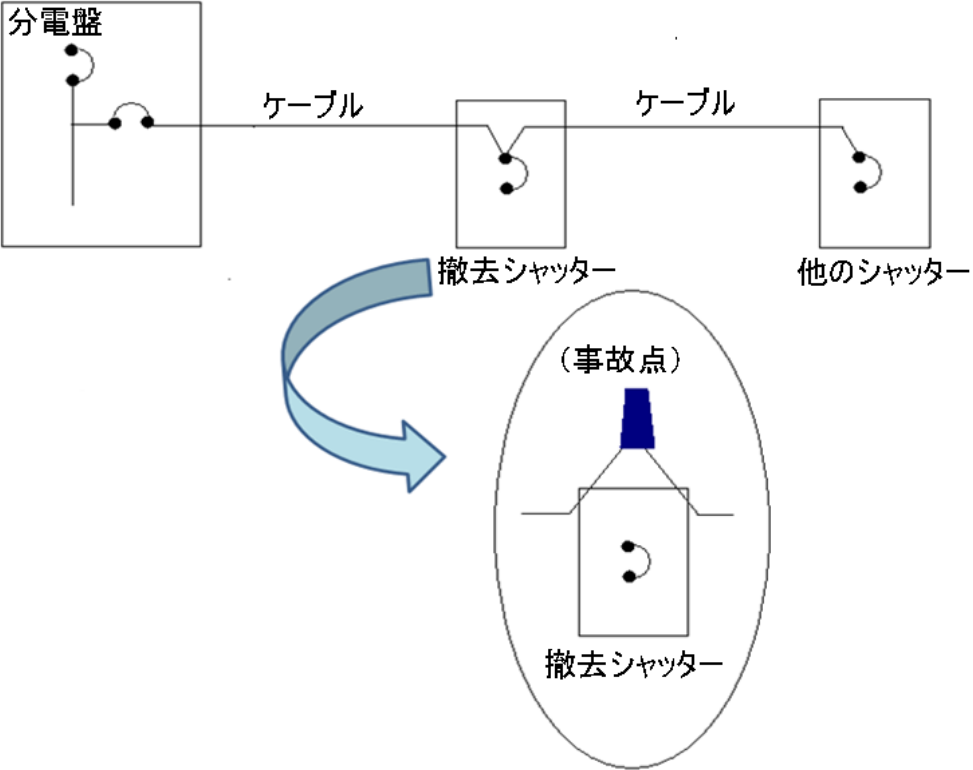
事故発生	受電電圧 6.6kV 契約電力 1,600kW
事業所の概要	業種 製造業 主任技術者選任形態 選任
(事故の概要)	
事故発生日時	夏 15時頃、天候 晴れ
事故発生電気工作物	屋内配線 使用電圧 200V
被害者の概要	作業者、男性、作業経験 16年
(事故の状況)	
<ul style="list-style-type: none"><li>・ 電動シャッター撤去に伴う電源ケーブルの切り離し工事を実施するため、工事業者が分電盤でシャッター電源用分岐スイッチを探したが分からなかった。</li><li>・ このため、工事業者は活線で工事を行うことに変更。ケーブルの絶縁テープをはがし接続しようとして感電した。</li><li>・ 被害者は皮手袋を着用していた。</li></ul>

(再発防止対策)	
<ul style="list-style-type: none"><li>・ 分電盤の分岐スイッチに行き先表示を明示。</li><li>・ 活線工事の原則禁止。</li><li>・ 電気主任技術者の立会基準、工事前後の安全チェック要領の明確化。</li><li>・ 工事方法の変更は、事前に設置者に連絡することを徹底。</li></ul>

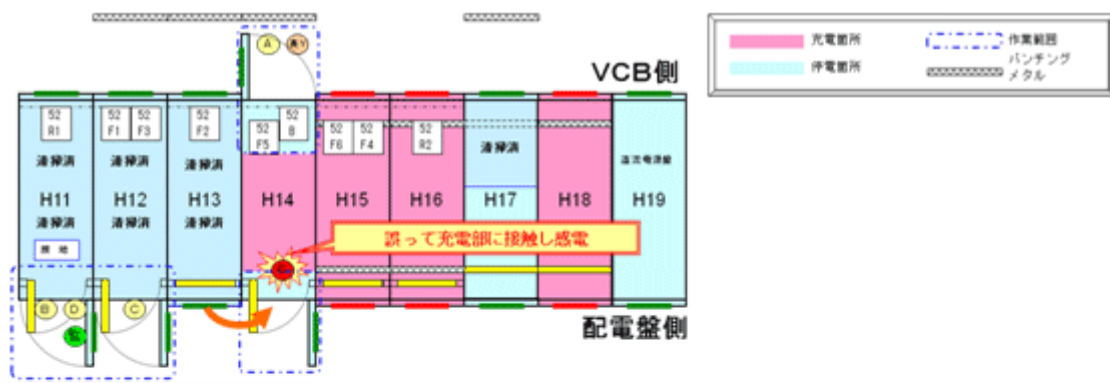
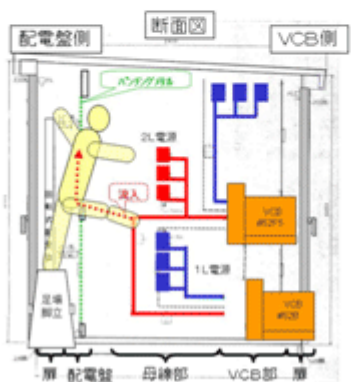
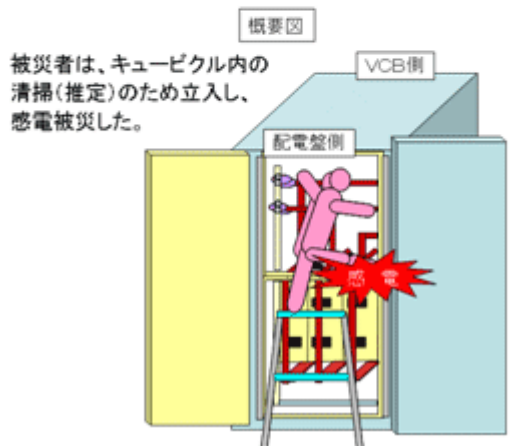
- ・ 高圧キュービクルの点検作業の一つとして清掃作業を順次実施していた。
- ・ 被災者は充電部と停電部が混在する母線連絡盤に進入し、隔離板を取り外して充電中の6.6kV母線に接触し感電した。

- ・ 充電部分が内在する盤の隔離板を取外してはならないことを指導及び同板への「取外禁止(充電中)」等の注意喚起表示を実施。
- ・ 作業員全員が、停電範囲、作業範囲、機器の充電状態について理解するよう指導徹底。
- ・ 作業前に、検電を確実に行う。

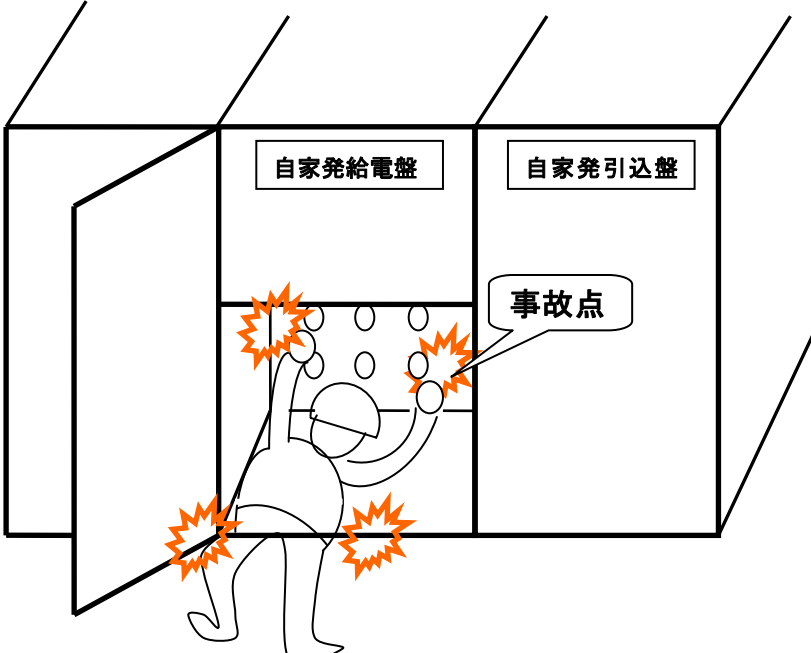
事故発生	受電電圧 22kV、契約電力 1,200kW
事業所の概要	業種 ポンプ場 主任技術者選任形態 選任
(事故の概要)	
事故発生日時	冬、11時45分頃、天候 晴れ
事故発生電気工作物	自家発給電盤 使用電圧 6.6kV
被害者の状況	作業員、男性、作業経験 27年
(事故の状況)	
<ul style="list-style-type: none"><li>・ 年次点検において、VCB機器単体点検（動作確認、絶縁測定等）を実施するために専用リフターにてVCBを盤外に引き出した。盤内は充電中のため施錠。</li><li>・ VCB単体点検終了後、VCB格納準備のため盤を解錠したところ、盤内底面の汚れに気づき、充電中であることを忘れ、清掃しようとして感電した。</li><li>・ なお、点検作業は2人で担当していたが、被災者が解錠した時は、もう一人は計測機器や工具の整理を行っていた。また、盤内清掃は翌日の予定であった。</li></ul>

(再発防止対策)	
<ul style="list-style-type: none"><li>・ VCB 単体点検作業の際、盤内に充電箇所が無いよう停電し、安全を確保する。</li><li>・ 盤の鍵の管理責任者を選任し、安全管理を徹底する。</li><li>・ 作業員の単独作業（行動）を禁止し、予定外の作業を行わないよう確実に指導する。</li></ul>

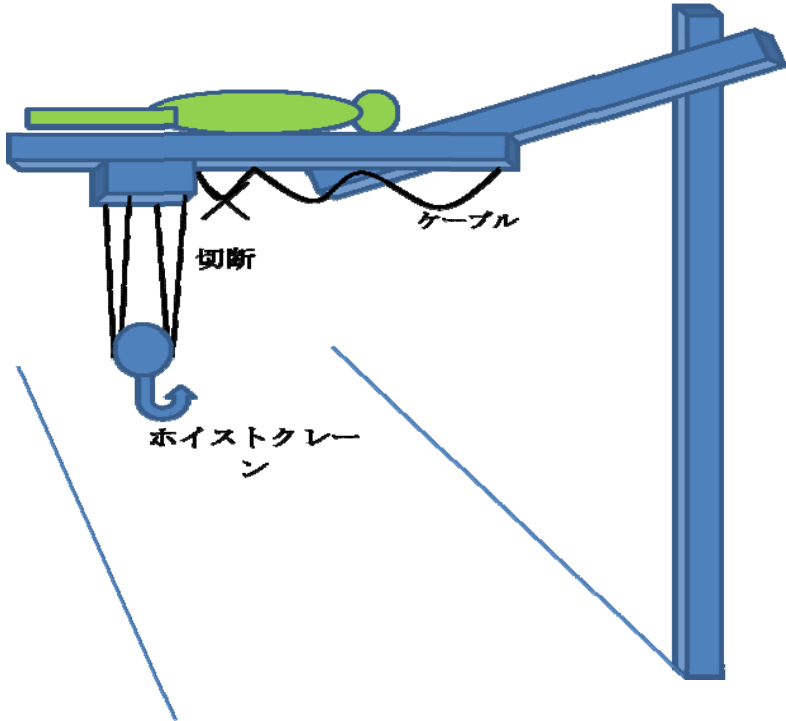
事故発生	受電電圧 6.6kV 契約電力 333kW
事業所の概要	業種 製造業 主任技術者選任形態 外部委託（保安法人）
(事故の概要)	
事故発生日時	夏 15時30分頃、天候 晴れ
事故発生電気工作物	ホイストクレーンの低圧ケーブル 使用電圧 200V
被害者の概要	公衆（溶接工）、男性、作業経験 8年
(事故の状況)	
<ul style="list-style-type: none"><li>・ 溶接作業のため、自動溶接機を操作した際に、後部にあったホイストクレーンのケーブルに当該溶接機の先端が接触しケーブルが切断した。</li><li>・ 被害者は、ケーブルの切断箇所を修理するため、動力盤のNFBを開放したが、別のNFBを開放していた。</li><li>・ そのことに気づかず、長尺梯子でホイストクレーン走行レールに登り、ケーブルを接続しようとした際に感電した。</li></ul>

<p>The diagram illustrates the accident scene. A blue hoist crane is shown with a blue hook and a blue cable. The cable is shown as cut, with the label '切断' (cut) and 'ケーブル' (cable). A green figure representing a worker is shown on a blue ladder, reaching towards the crane's cable. The label 'ホイストクレーン' (hoist crane) is placed below the crane. The diagram is set against a white background with blue lines representing the crane's structure.</p>	
(再発防止対策)	
<ul style="list-style-type: none"><li>・ NFBには必ず各使用箇所の行先表示を貼付する。</li><li>・ 作業は法令、手順を遵守し適切に実施する。</li></ul>

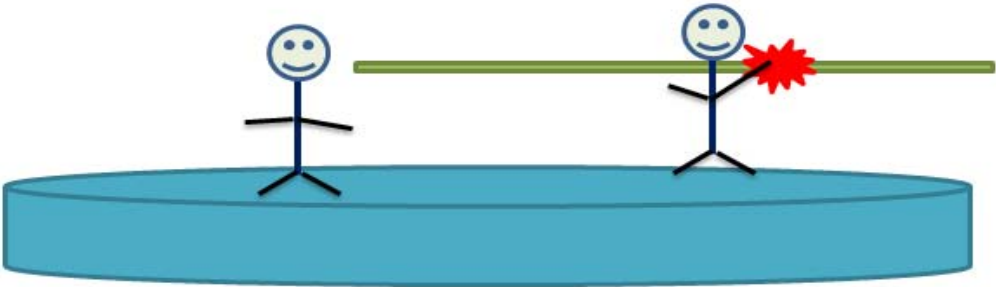
事故発生	受電電圧 22kV 契約電力 5,100kW
事業所の概要	業種 製造業 主任技術者選任形態 選任
(事故の概要)	
事故発生日時	夏 9時10分頃、天候 晴れ
事故発生電気工作物	製造設備
	使用電圧 200V
被害者の概要	公衆（修理業者）、男性
(事故の状況)	
<ul style="list-style-type: none"><li>・ 当事業所の製造設備はターンテーブルになっているが、これを修理するため、2名の作業員がこの上に乗って作業をしていた。</li><li>・ このとき別の作業員が、別の修理目的でターンテーブルを動かすことを思いつき電源を入れたが、必要な操作が終わった後に、電源を切り忘れた。</li><li>・ ターンテーブル上の作業員は電源が入っているとの認識がなく、ターンテーブルの電源供給線であるトロリー線を握り感電した。</li></ul>

(再発防止対策)	
<ul style="list-style-type: none"><li>・ 作業計画書に電源操作の責任者を明記する。</li><li>・ 予定外の作業を行う場合には、現場責任者が作業指示をする。</li><li>・ 電源スイッチの表面に電源投入禁止の表示をする。</li><li>・ 作業開始前に関係者に電気設備の配置と危険性をまとめた文書を配布する。</li><li>・ トロリー線に防護カバーを取り付ける。</li></ul>

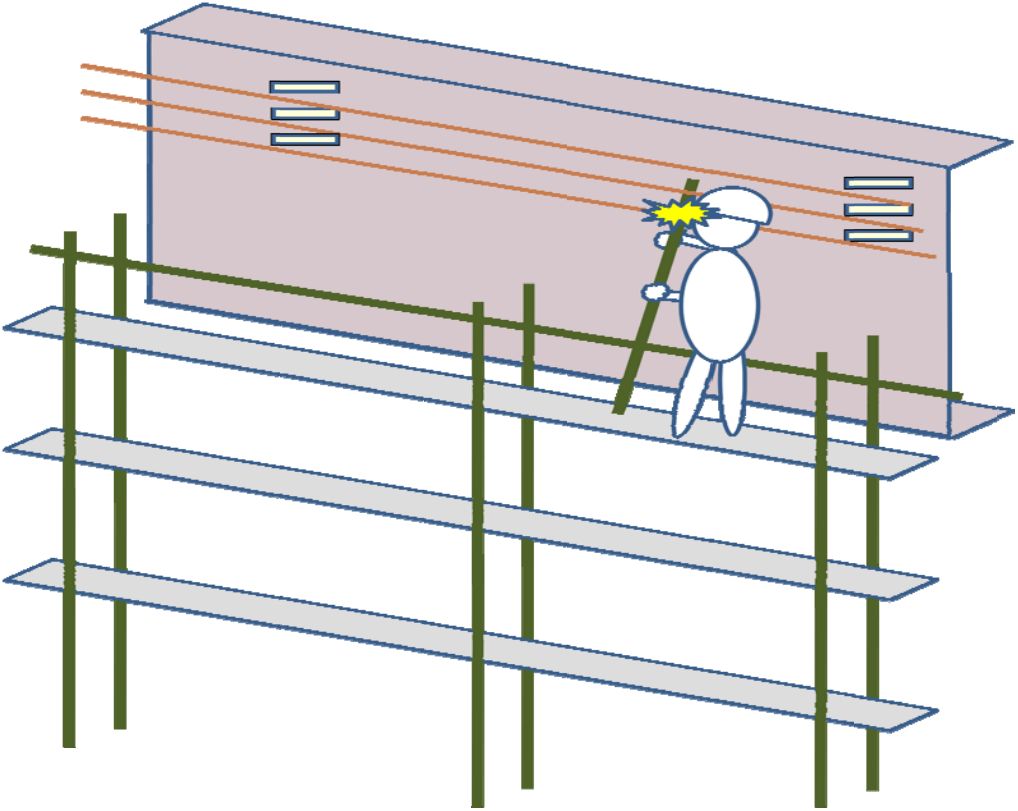
事故発生	受電電圧 6.6kV 契約電力 850kW
事業所の概要	業種 物流事業 主任技術者選任形態 外部委託（管理技術者）
<b>(事故の概要)</b>	
事故発生日時	夏 14時 25分頃 天候 晴れ
事故発生電気工作物	クレーンガーダトロリー線 使用電圧 440V
被害者の概要	公衆（足場組立業者）、男性、作業経験 0.5年
<b>(事故の状況)</b>	
<ul style="list-style-type: none"><li>クレーンガーダの塗装作業のため、足場の組立て作業中、発注元が当初計画していた高さ以上で足場の組立て作業を実施していたため、作業者が足場パイプを持ち上げた際、パイプとトロリー線が接触し感電した。</li></ul>

<b>(再発防止策)</b>	
<ul style="list-style-type: none"><li>感電の恐れのある工事は、停電して実施する。</li><li>KY ミーティングに設備管理部署が参加し安全指導を実施する。</li><li>作業中パトロールの徹底。</li></ul>

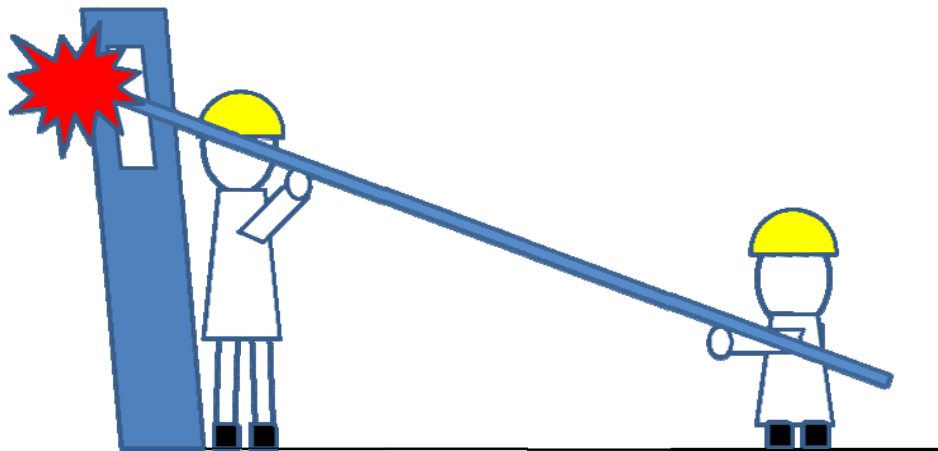
事故発生	受電電圧 77kV 最大電力 258,000kW
事業所の概要	業種 製鉄業 主任技術者選任形態 選任
(事故の概要)	
事故発生日時	冬 10時10分頃、天候 晴れ
事故発生電気工作物	特別高圧 (11kV) 銅帯 使用電圧 11kV
被害者の概要	公衆 (足場組立業者)、男性、作業経験 3年
(事故の状況)	
<ul style="list-style-type: none"><li>・ 老朽ケーブル更新工事において、新設ケーブルを布設する配線棚を所内母線室天井に取付けるための足場を組み立て中であった。</li><li>・ 作業床に手摺を設置するため、地上作業員から手摺用鋼管を受取り、頭越しに持替えようとした時、鋼管の先端がコンクリート壁の開口部に入ってしまう、その奥に設置されていた11kVの銅帯に近接したことにより、作業員が感電した。</li></ul>

作業床	
(再発防止対策)	
<ul style="list-style-type: none"><li>・ 類似開口部 (31箇所) を養生した。</li><li>・ 電気関連工事については、事前に関係者による工事施工内容の再確認により、感電危険箇所の抽出と養生の徹底を行う。</li><li>・ 各工場及び協力会社を対象に電気室等に存在する露出充電部の具体例と感電事故防止に向けた注意喚起の教育を実施、また、感電防止指導の徹底を行った。</li></ul>

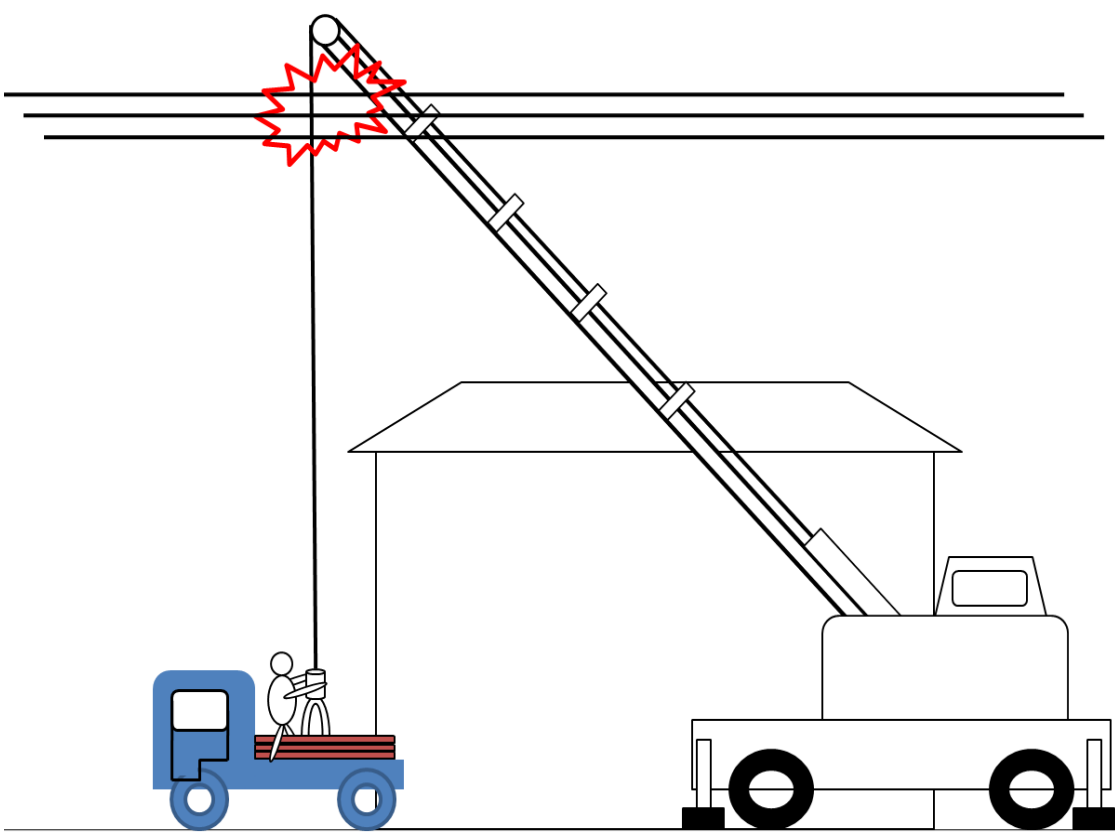
事故発生 事業所の概要	業種 一般電気事業 主任技術者選任形態 選任
(事故の概要) 事故発生日時 冬 9時5分頃 事故発生電気工作物 特別高圧配電線 使用電圧 33kV 被害者の概要 公衆（玉掛作業者）、男性	
(事故の状況) ・ 屋根改修作業に伴い、建築資材を搬送用トラックに積荷作業中、クレーンのワイヤーが電線に触れ、荷台で誘導作業中の玉掛作業者が感電した。

<p>The diagram illustrates the accident scenario. It shows a crane with a long boom extending upwards. A cable from the crane is shown touching a horizontal high-voltage power line. A red jagged starburst indicates the point of contact. Below the power line, a truck is parked with a worker on its bed. The crane's hook is positioned over the worker, suggesting a fall or impact. The truck is blue, and the crane is black and white.</p>	
(再発防止対策) ・ 日常巡視などにおいて発見した建築現場については、防護処置等の対策を指導するとともに、電気事故防止に関するPRを継続実施する。 ・ クレーン講習会等において、電気事故に関するPRを継続実施する。

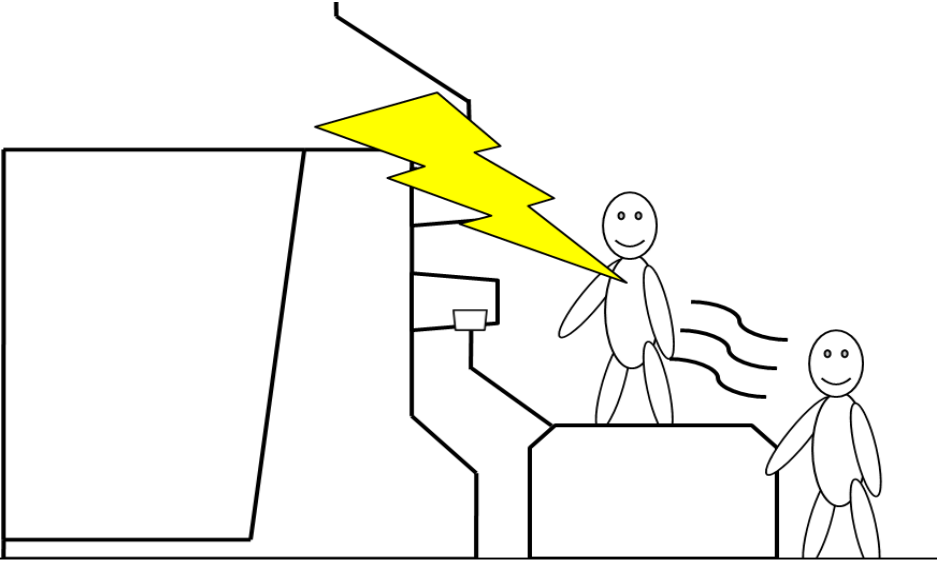
事故発生	受電電圧 77kV 契約電力 104,700kW
事業所の概要	業種 窯業 主任技術者選任形態 選任
(事故の概要)	
事故発生日時	春 13時15分頃、天候 曇り
事故発生電気工作物	負荷用配電盤 使用電圧 22kV
被害者の概要	作業者(A)、男性、作業経験 27年、死亡 作業者(B)、男性、作業経験 3ヶ月、負傷
(事故の状況)	
<ul style="list-style-type: none"><li>・ 配電盤内の年次点検のため、作業者3名で作業前に一次側は充電されていることなど、打合せを実施した。</li><li>・ 点検中において、ケーブルシース絶縁抵抗値が低かったため、ケーブルを点検するも原因はわからなかった。</li><li>・ 原因調査のため、作業者Aは配電盤内で、作業者Bは配電盤の前で準備に取りかかった。</li><li>・ 配電盤内一次側22kVで、原因不明の短絡事故が発生。作業中の作業者Aがアークにより火傷した。また、配電盤前にいた作業者Bも熱風で顔面に火傷した。</li></ul>

(再発防止対策)	
<ul style="list-style-type: none"><li>・ 配電盤内に入れないように配電盤の全面に分割型の隔壁板を取付</li><li>・ 隔壁板に注意表示を取付</li><li>・ 配電盤内の作業を行う場合は、必ず停電作業とする。</li></ul>

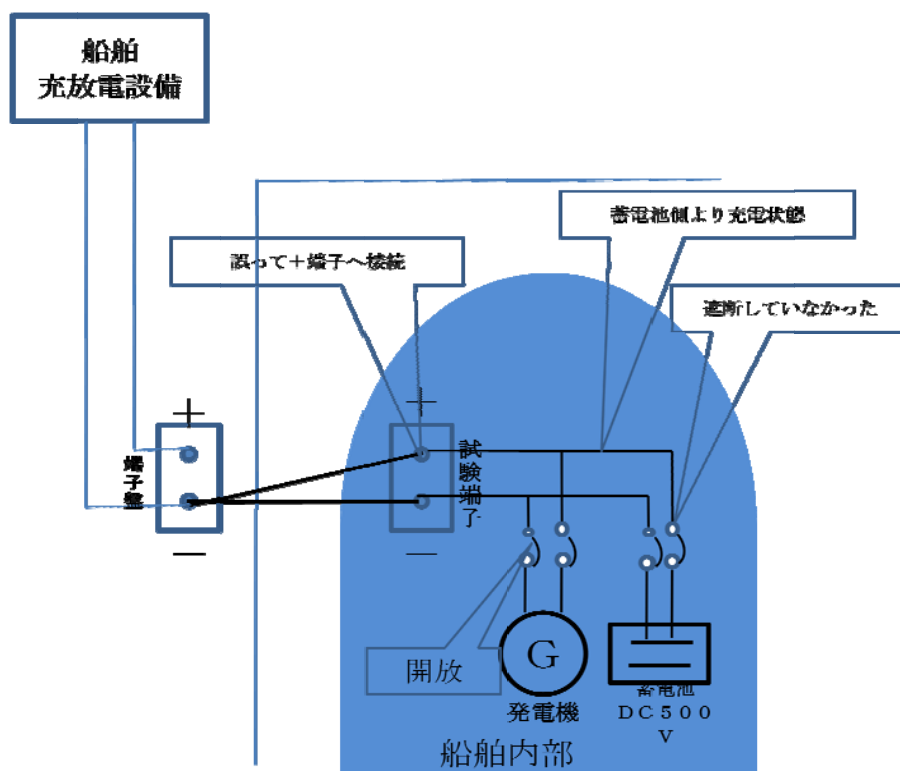
- ・ 船舶内発電機による蓄電池への充電を開始した。
- ・ 充電終了後、試験準備のため船舶充電用電線を試験用端子へ接続しようとした際、短絡し、アークにより火傷した。
- ・ 蓄電池への充電作業終了後に気中遮断器が切れているものと思いこんでいたことに加え、ケーブル接続作業前の気中開閉器の「切」の確認と試験用端子台での「無電圧」の確認をしていなかった。

- ・ 実施要領を見直し手順を明確にした。
- ・ 作業前チェックシートにより無電圧等の確認を徹底する。

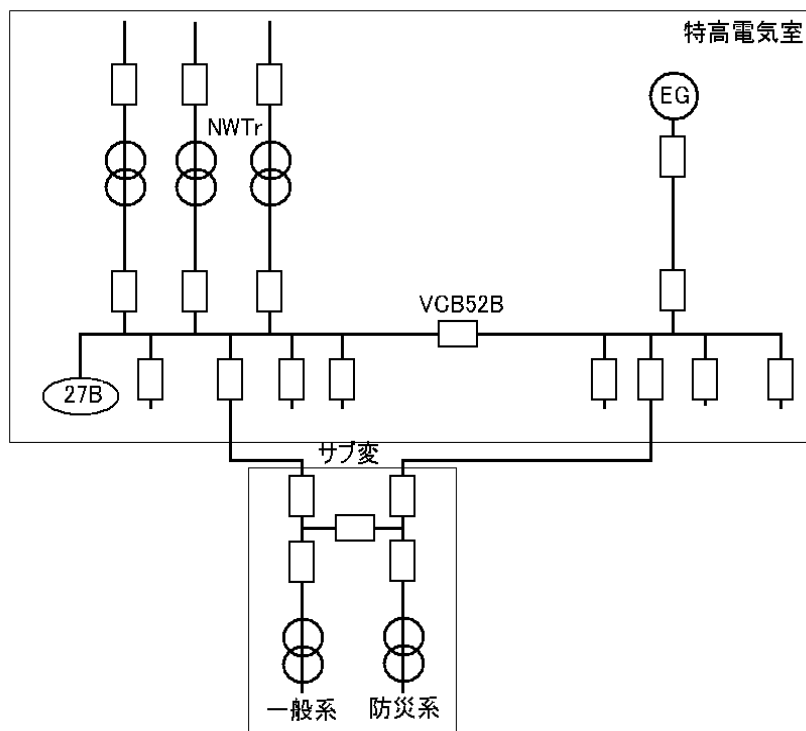
- ・ 特高受変電設備の改修工事のため、通常は自動起動する非常用予備発電装置を手動起動に切り替え、通常は閉路している特高電気室母線連絡遮断器VCB52Bを開放していた。
- ・ この状態でテナントエリアにおいて、誤って「排煙ボタン」が押されたことにより「防災動力作動信号」が発信したため、非常用予備発電装置起動ロジック（防災動力作動信号+特高電気室母線連絡遮断器VCB52B開放）が成立し、サブ電気室の受電用VCBが一斉に開放されたが、非常用予備発電装置が手動モードのため起動せず、全館停電が発生した。
- ・ 保安担当者は、常用電源の送電が停止した場合に非常用予備発電装置が起動することは認識していたが、常用電源の送電が停止しなくても、防災動力作動信号と特高電気室母線連絡遮断器VCB52B開放のアンド条件で、非常用予備発電装置起動ロジックが成立することは把握していなかった。

- ・ 工事再開にあたっては、非常用予備発電装置起動ロジックの発信の条件を常用電源の送電停止（母線電圧低下）のみとする。
- ・ シーケンスの再確認を行い、必要があれば修正した上で保安教育を実施する。
- ・ 工事の実施にあたっては、事前の打ち合わせを徹底し、工事中の異常時対応について訓練を行う。

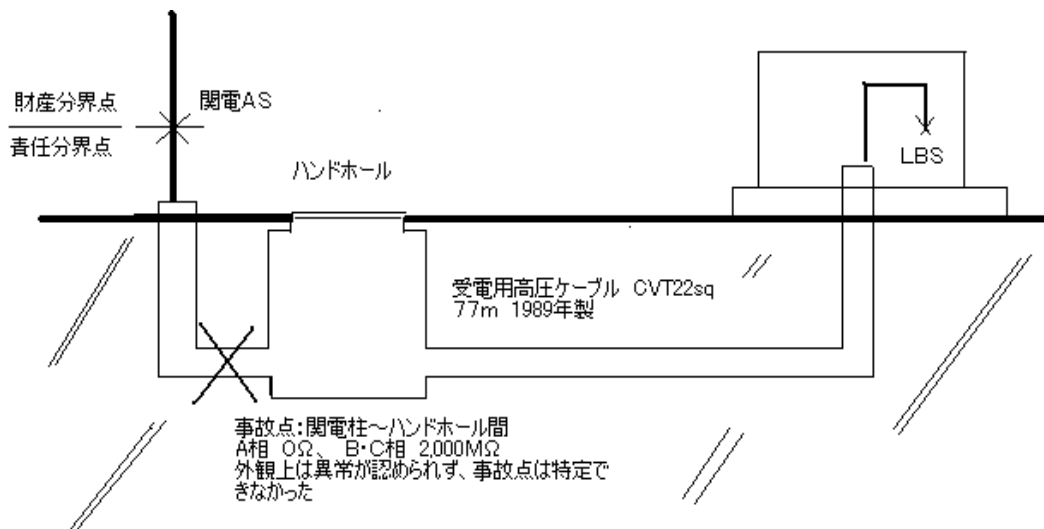
- ・ 高圧引込ケーブル（1989年製）が経年劣化のため絶縁不良となり地絡した。
- ・ 地絡が生じた高圧引込ケーブルは出迎え方式(ケーブル77m、地中埋設)であり、地絡継電器の保護範囲外であったため波及事故に至った。
- ・ 現在の管理技術者が5年前に受託して以降、設置者が停電を伴う年次点検を実施しておらず、またそれ以前の点検状況も把握していなかった。

- ・ 保安規程に基づく周期で定期・精密点検を確実に実施し、経年劣化を把握して不適合箇所を改修する。
- ・ 現有する設備の経過年数を把握し、更新計画の検討を行い、主任技術者の助言に基づき優先度の高いものから改修する。

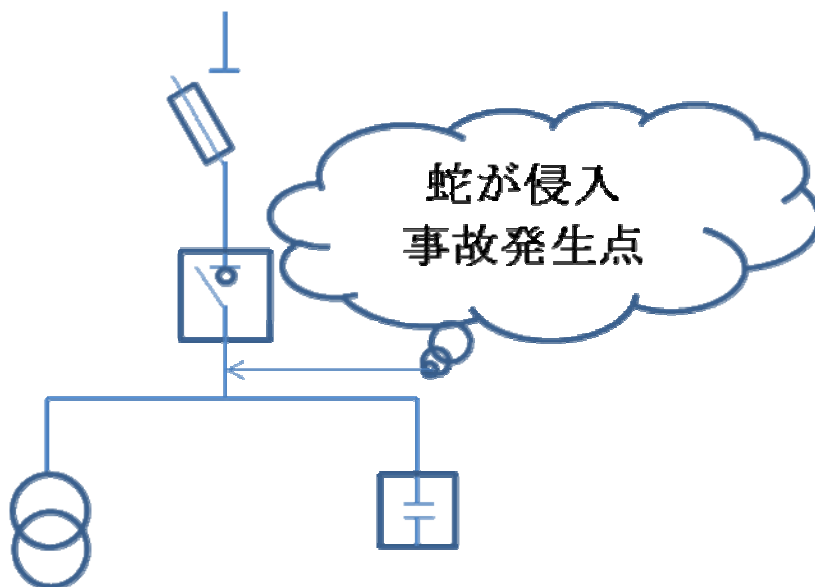
- ・ キュービクル基礎部隙間より蛇が侵入し、高圧母線支持物の上部充電部に接触し地絡事故が発生した。
- ・ 高圧地絡方向継電器が不動作のため（経年24年）波及した。

- ・ 小動物侵入防止対策を実施。
- ・ 更新推奨時期を過ぎている機器については順次更新を実施。

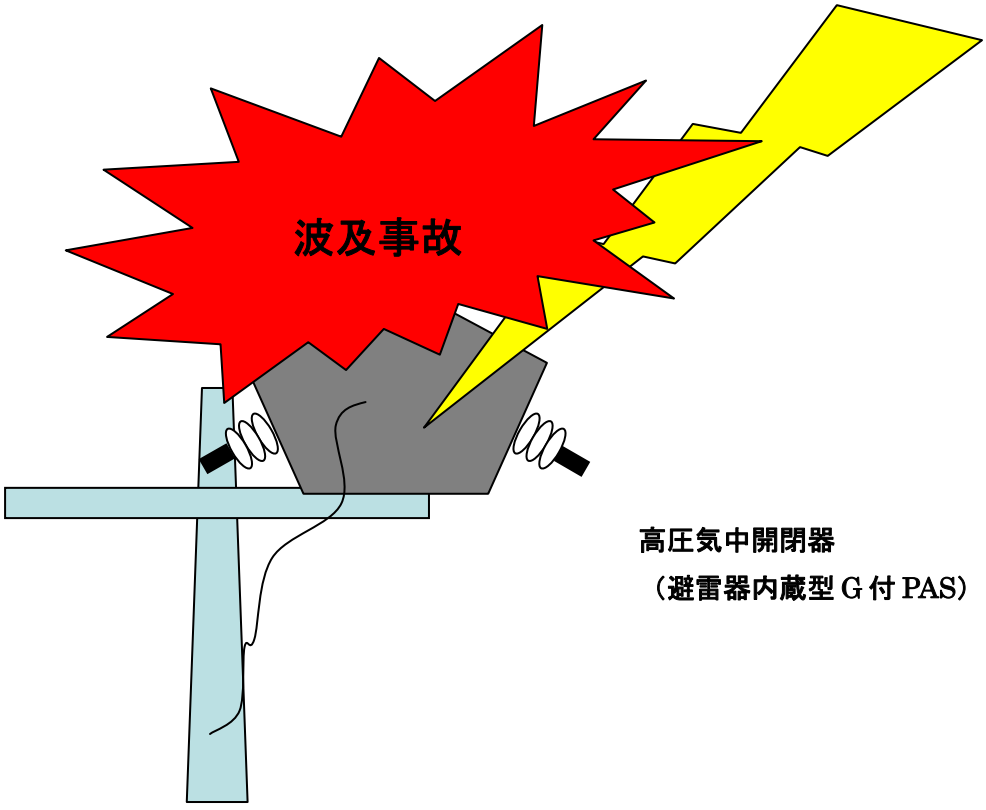
高圧気中開閉器 (避雷器内蔵型 G 付 PAS)

事故発生	受電電圧 6.6kV 契約電力 415kW
事業所の概要	業種 酒造業 主任技術者選任形態 外部委託（保安法人）
(事故の概要)	
事故発生日時	秋 5時30分頃 天候 雷雨
事故発生電気工作物	高圧気中開閉器
	使用電圧 6.6kV
供給支障電力及び時間	1,872kW、3時間4分
原因	自然現象（雷）
(事故の状況)	
・構内第1柱上の高圧気中開閉器に雷が直撃したことから、高圧気中開閉器が損壊し波及事故に至った。

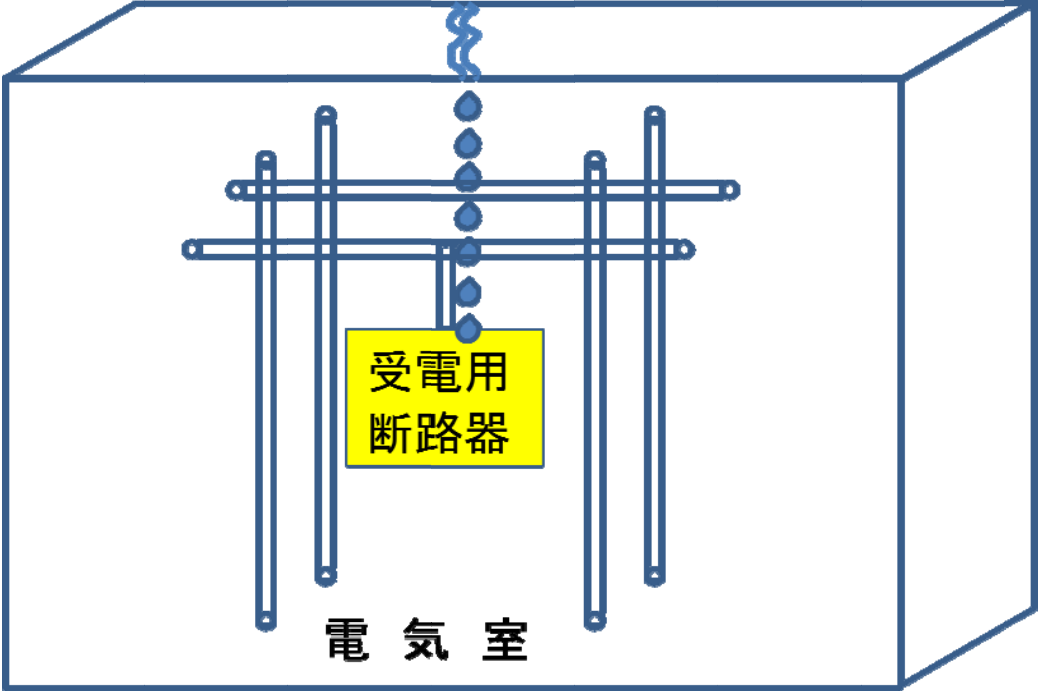
事故発生	受電電圧 6.6kV 受電電力 355kW
事業所の概要	業種 販売業 主任技術者選任形態 外部委託（保安法人）
(事故の概要)	
事故発生日時	夏 0時50分頃、天候 雨
事故発生電気工作物	受電用断路器
	使用電圧 6.6kV
供給支障電力及び時間	829kW、2時間
事故原因	自然現象（風雨）
(事故の状況)	
<ul style="list-style-type: none"><li>・ 電気室改修（キュービクルに変更）のため、電気室天井（屋上）の補強工事を行っていた。</li><li>・ 屋上にシートを貼り防水対策を実施していたが、コンクリートの継ぎ目より雨水が浸入し電気室内の受電用断路器電源側にて地絡し、波及した。</li></ul>	
<b>コンクリートの継ぎ目</b>

(再発防止対策)	
<ul style="list-style-type: none"><li>・ 受電用断路器を取替。</li><li>・ 屋上の防水工事を実施した。</li></ul>

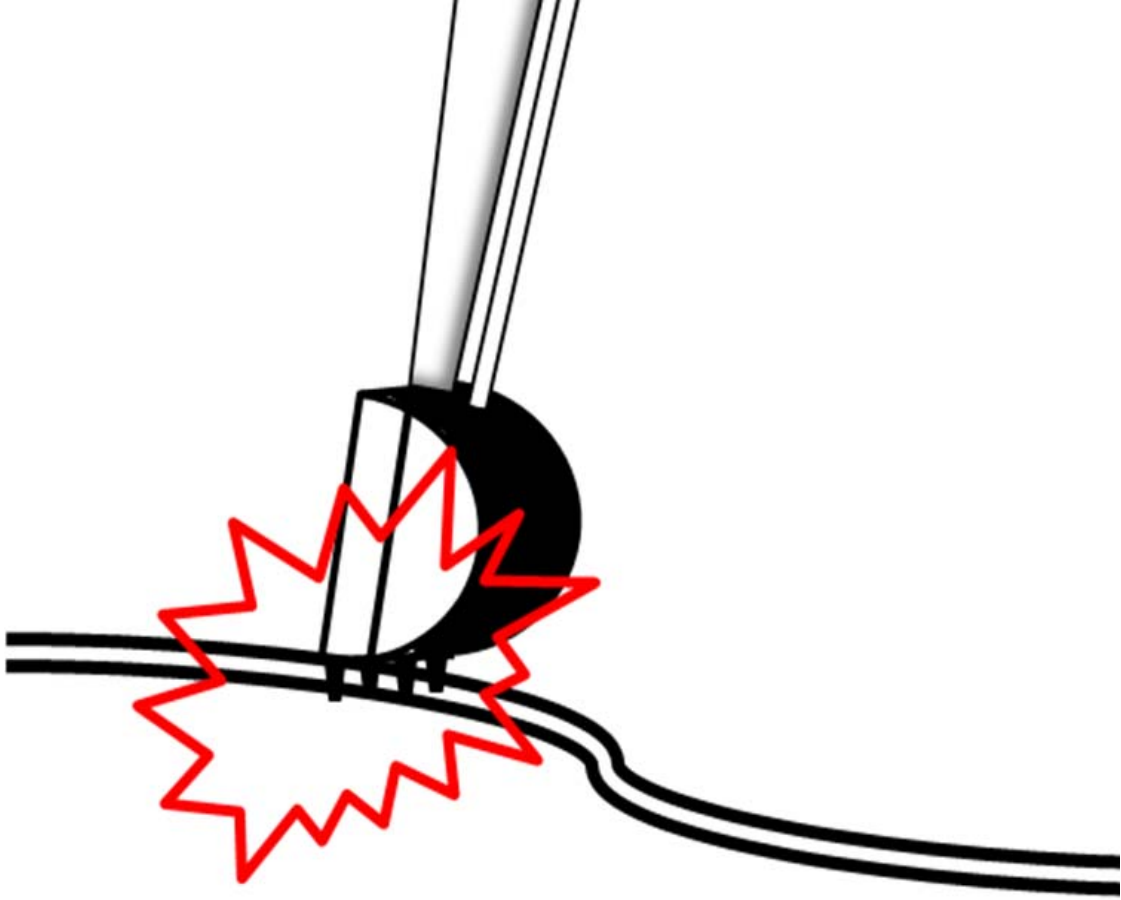
事故発生	受電電圧 6.6kV 契約電力 61kW
事業所の概要	業種 保育園 主任技術者選任形態 外部委託（保安法人）
<b>(事故の概要)</b>	
事故発生日時	秋 13時20分頃、天候 晴れ
事故発生電気工作物	受電用高圧ケーブル（地中・出迎え） 使用電圧 6.6kV
供給支障電力及び時間	1,477kW、19分
事故原因	公衆の故意・過失
<b>(事故の状況)</b>	
<ul style="list-style-type: none"><li>・ 建屋改築工事中に掘削機（ショベルカー）が、誤って地中埋設の高圧ケーブルを損傷させ地絡した。</li><li>・ 地絡継電器の保護範囲外であったため波及に至った。</li></ul>

<b>(再発防止対策)</b>	
<ul style="list-style-type: none"><li>・ 電気設備に関わらず、改築工事のある際は点検担当者へ速やかに連絡。</li><li>・ 工事内容に変更、追加等が生じた場合も速やかに連絡する。</li></ul>

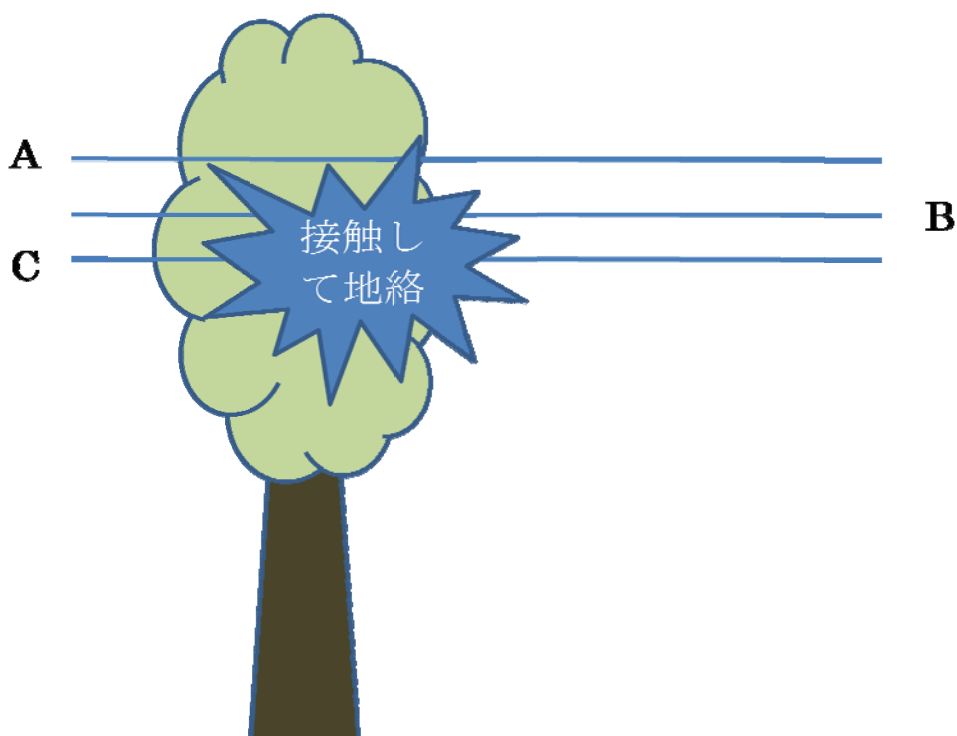
- ・ 構内架空電線路から柱上トランスへの接続箇所の絶縁カバーがA・C相で欠落しており、電線の裸部分が一部露出していたため、当日の雪で曲がった樹木がこれに接触し地絡事故が発生した。
- ・ 地絡継電器は動作したが、PAS不動作（経年18年）のため波及した。

- ・ 台風や豪雪時には特別巡視を実施。
- ・ 樹木近接部の巡視の徹底。
- ・ 更新推奨時期を過ぎている機器については、順次更新を実施。
