空調機械の点検中に発生した感電死亡事故

1. 事故発生事業場の概要

2. 事故の概要

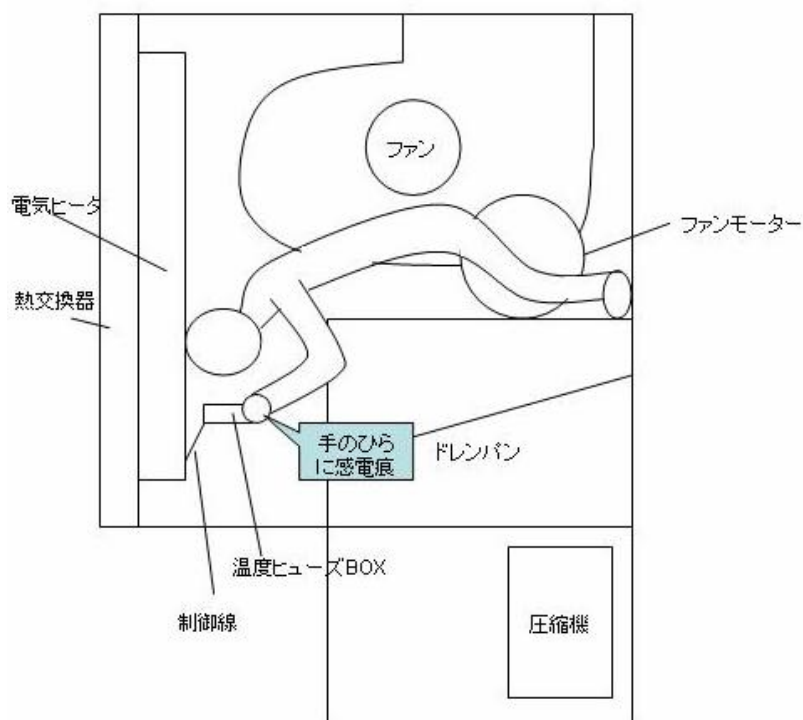
サービス会社の B は、下請作業員の A（被災者）と現場に到着した。被災者 A は、B にパッケージ電源が遮断されていることを口頭で確認した後、操作回路に接続され充電状態の温度ヒューズの調査を開始した。

この時、電源スイッチは、パッケージ OFF、ファン、電気ヒータ、操作回路は何れも ON 状態であった。被災者 A は、温度ヒューズホルダーのビスを取り外し、ホルダーを回転させて確認している時に、感電（200V）した。

パッケージエアコンのヒーターの不調が原因で、温度ヒューズの調査中に充電部を触り感電した。直接原因は充電回路の作業でありながら、絶縁保護具、感電防止対策

をまったく講じなかったことによる。

- ① 可能な限り活線作業の禁止。
- ② 検電の遵守
- ③ 保護具の着用。
- ④ 共同作業時の連絡体制、作業連絡厳守。
