## 天井クレーントロリー線に接触したことによる感電死亡事故

### 1. 事故発生事業場の概要

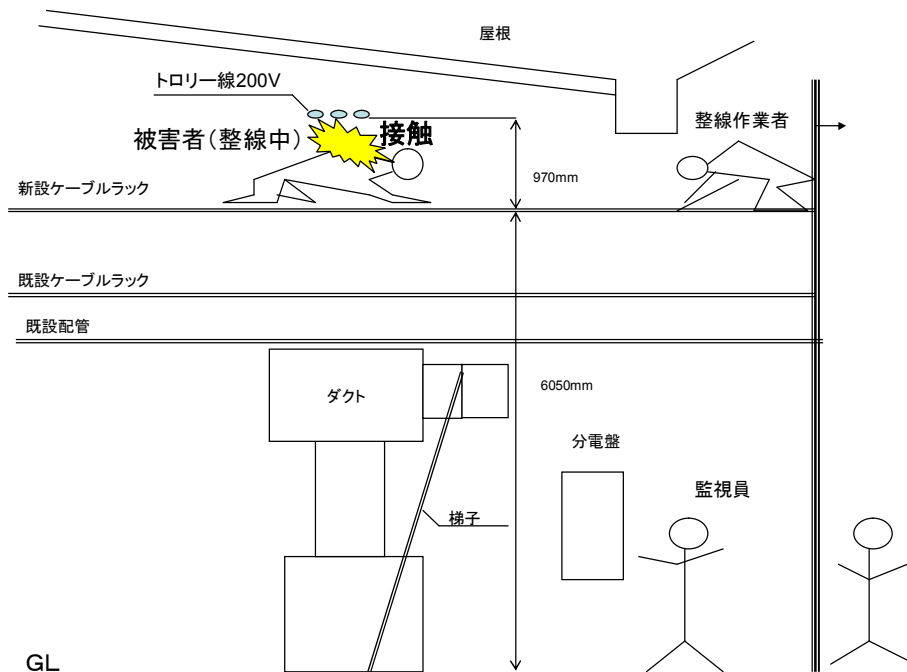
高圧ケーブル及び弱電ケーブルの布設作業を実施中であった。

新設ラックの上部約1mの辺りに200Vトロリー線があったが、ラック上、充電部分の下を通り抜けて作業を行い、またブレーカを落とさずに作業を開始した。

作業中に誤って背中がトロリー線に接触し感電死亡した。

- ・ 事前調査を行い、作業手順を明確にし徹底した作業を行うことが必要。
- ・ 作業の進捗に伴い、作業環境が変更された場合には、その都度、作業ミーティングを行い、危険箇所及び危険作業の内容を検討することが必要。
- ・ 危険予知及び危険回避を確実に実施するため、日頃から危険に対する認識を高めておくことが必要。
- ・ 監視員には、可能な限り、的確な指示を行うことができる者を配置し、作業員へ危険注意を促すことが必要。
- ・ 停電作業を原則とし、やむを得ず活線状態での作業が必要となった場合には充電部

への防護処置を確実に実施することが必要。
