「天井内温水配管の修理作業中に発生した感電負傷事故」

受電電圧：6.6 kV、受電電力：165 kW、事業場種別：老人ホーム

事故発生の電気工作物：非常用照明器具配線

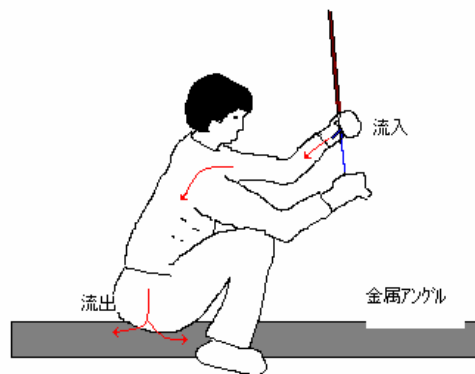
当日、建物1階の廊下天井内に施設されている配管からの温水漏れの修理のため、修理業者が3名で訪れた。

配管工である被害者は、天井内に入り温水配管の修理作業を行う際、当該配管の下部に設置されている非常用照明器具に温水が掛かることによる故障を案じた。

被害者は故障防止のため、非常用照明器具（100V）からVVVFケーブル（600Vビニル絶縁ビニルシースケーブル（平形））を抜き、充電中のケーブル端末にビニルテープでテーピングを行ってから作業に取り掛かった。

温水配管からの漏水修理作業を終了した被害者が、ケーブル端末の片方のテーピングをはずそうとした時、誤ってケーブル端末の充電部に触れ、左手首（電流流入）から天井内の金属金具に触れていた臀部（電流流出）の間で感電したことが判明した。

また、被害者は作業監督者へ連絡せず、電源開閉器を投入状態のまま非常用照明器具の電源ケーブルの処理を行っていた。

なお、電源開閉器は非常用照明回路であったため、漏電保護付ではなかった。

このことから、事業場では、施設の変更及び改修工事等がある場合は、連絡責任者から電気保安管理業務委託者に立ち会いを要請し、指導・助言を受けることを必要な再発防止対策として挙げている。

これに加え、修理業者は電気・管等の工事業者であったこと鑑みると、業者内における充電部付近での作業を行うにあたっての安全教育の実施及び作業内容を変更する際の作業監督者への連絡、確認等の徹底が必要である。
