「年次点検中に発生した感電負傷事故」

受電電圧6.6kV、設備容量130kVA、主任技術者選任形態 外部委託

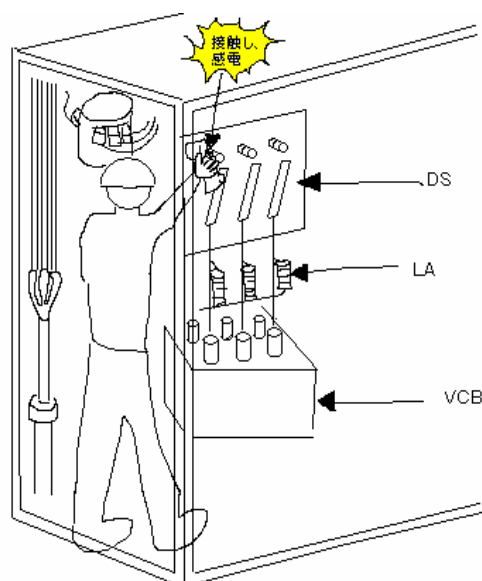
被災者（管理技術者）は年次点検のため事業所を訪れ、設置者より早く復電するよう依頼された。停電時間を確認した後、PASの開放を行わずにキュービクルの低圧側である動力用及び電灯用MCBを開放、更にLBSをフック棒で開放したのちLBS二次側の検電を実施したが、一次側の検電を実施せず清掃業務に入り、清掃タオルでLBSの一次側ブッシングを拭いたところ感電負傷した。

しかしながら、今回の事故は復電時間に追われて焦っていたこと、停電であるとの思いこみ、一次側の検電不足、絶縁用具の未着用及び監視者不在での作業等事故に至るまでに様々な二次要因が含まれています。

再発防止対策として、①点呼作業の徹底。②請負関係者に対して周知徹底を図る。③高圧・低圧の開閉には二人組で検電器等で確認を確実に行う。となっています。

過去にも同様な事故があり、外部委託を請け負う者の資質を問われている事象と捉えておりますので、もう一度原点に立ち返り自身若しくは他者への安全に対する教育の徹底、停電に伴う作業手順の見直しや確認（検電の徹底も含む）、絶縁用具の着用の徹底及び点検業務の二人体制等を行って頂くことが必要です。
