## 「キュービクル点検作業中に発生した感電死亡事故」

事故発生の電気工作物：3.3 kV キュービクル内コンデンサフィーダ遮断器2次側ブスバ

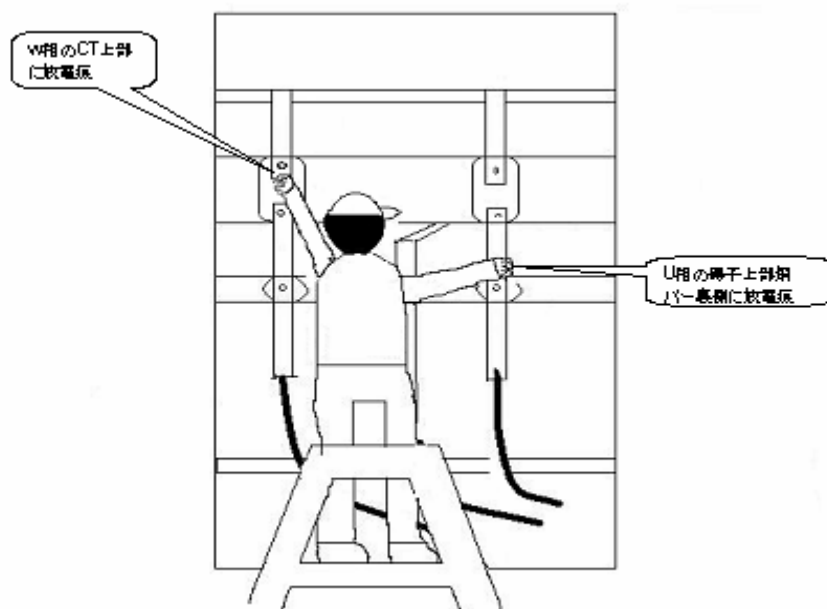
作業開始後、作業員が突然バシッという音を聞き、音の方向を見るとコンデンサ盤背面で被災者が倒れていた。（被災者は脚立から自力で降り、床に降りた途端倒れ込んだ。）

①当該事故のあったキュービクルには4台のコンデンサフィーダがあり、すべてのコンデンサには放電コイルが内蔵されていた。しかしながら、4台のうち1台の放電コイルが断線していた（事故後の調査で判明）。事故前日から開放状態であったが放電コイルが断線していたため電荷が残留していたと思われる。

②作業前ミーティングで徹底されていたはずの検電と作業接地の実施のうち、接地が行われていなかった。

①点検箇所を熟知している業者であっても、打合せ時には作業内容、手順及び危険ポイント、特に停電中であっても感電する恐れがある作業箇所がないか確認を行う。また、作業内容と手順に伴う危険行動の防止、特に触る前の検電と作業接地の意識付けを図る。

②キュービクルコンデンサフィーダに点検前に接地放電する旨を記載した危険標識を設置する。

③コンデンサの放電コイルの断線確認を定期的実施し、断線を確認したコンデンサはすぐに使用を禁止する。
