事故種別 社会的に影響を及ぼした事故

事故発生 事業所の概要	受電電圧 22kV 契約電力 11,000kW 業 種 テナントビル 主任技術者選任形態 選任
----------------	--

事故発生電気工作物 サブ電気室受電用VCB

被害の概要 全館停電

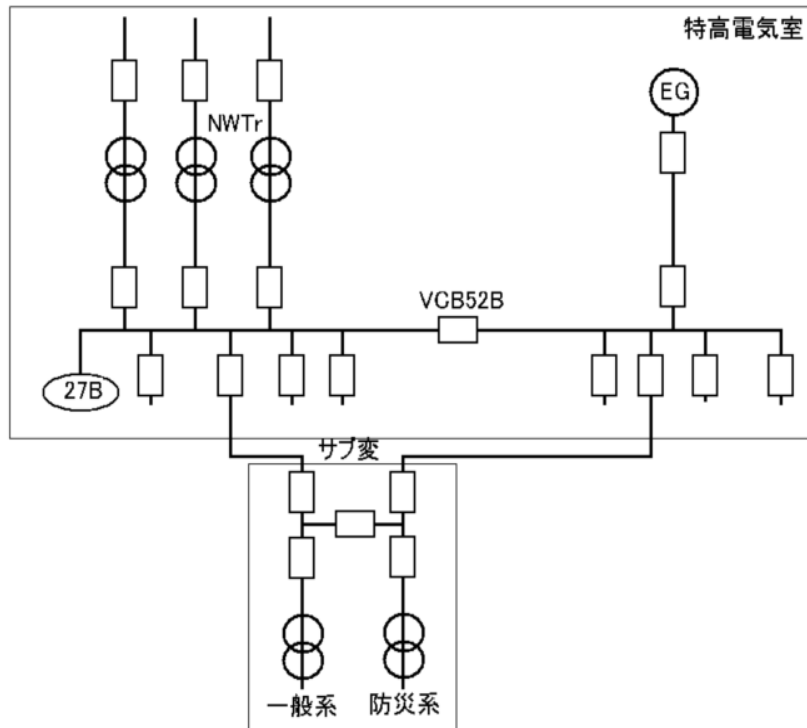
- ・ 特高受変電設備の改修工事のため、通常は自動起動する非常用予備発電装置を手動起動に切り替え、通常は閉路している特高電気室母線連絡遮断器VCB52Bを開放していた。
- ・ この状態でテナントエリアにおいて、誤って「排煙ボタン」が押されたことにより「防災動力作動信号」が発信したため、非常用予備発電装置起動ロジック（防災動力作動信号 + 特高電気室母線連絡遮断器VCB52B開放）が成立し、サブ電気室の受電用VCBが一斉に開放されたが、非常用予備発電装置が手動モードのため起動せず、全館停電が発生した。
- ・ 保安担当者は、常用電源の送電が停止した場合に非常用予備発電装置が起動することは認識していたが、常用電源の送電が停止しなくても、防災動力作動信号と特高電気室母線連絡遮断器VCB52B開放のAND条件で、非常用予備発電装置起動ロジックが成立することは把握していなかった。

- ・ 工事再開にあたっては、非常用予備発電装置起動ロジックの発信の条件を常用電源の送電停止（母線電圧低下）のみとする。
- ・ シーケンスの再確認を行い、必要があれば修正した上で保安教育を実施する。
- ・ 工事の実施にあたっては、事前の打ち合わせを徹底し、工事中の異常時対応について訓練を行う。
