**残壁崩壊防止に係る技術検討委員会  
中間報告書**

平成19年3月31日

残壁崩壊防止に係る技術検討委員会

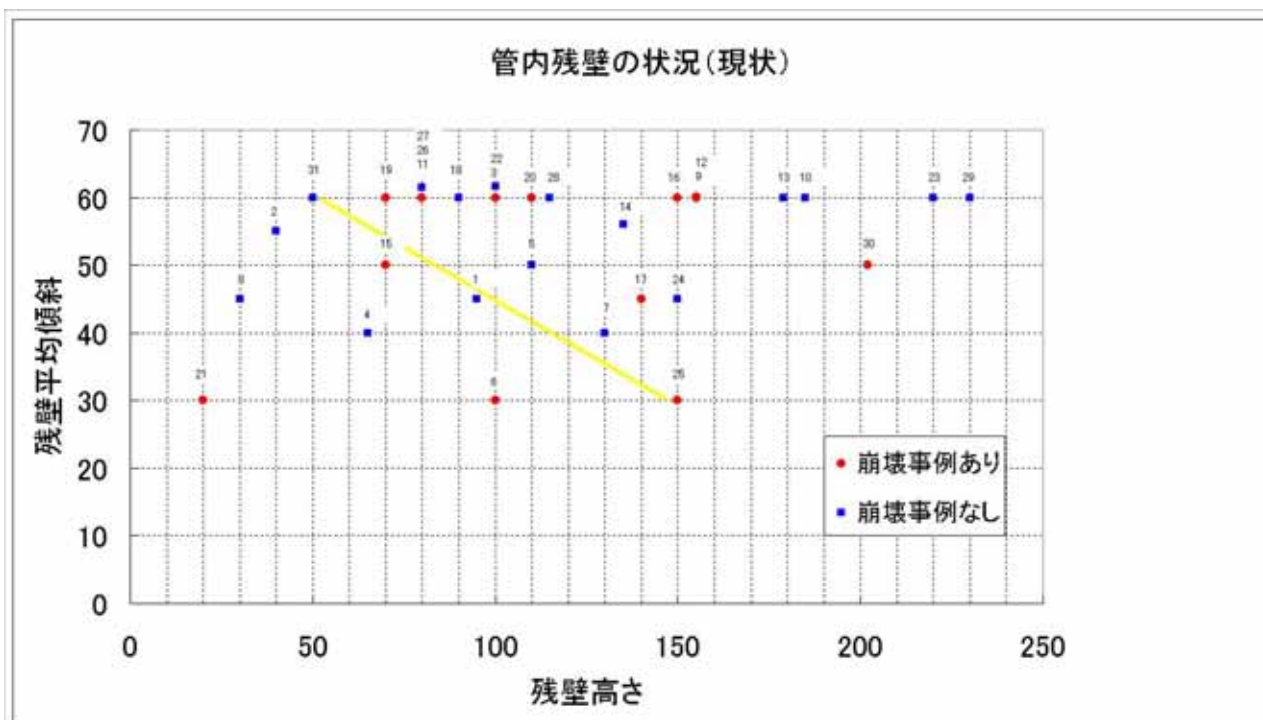
図 - 1 (図中の番号は表 - 1 中の残壁番号)

図中の黄線より右側の領域で残壁崩壊事例がある残壁が多くなっていると考えられる。

粘着力を15  $\text{tf}/\text{m}^2$ として残壁高さごとに安全率が確保される残壁傾斜を見ると、図-1及び図-2に付した黄線と良く一致している。粘着力15  $\text{tf}/\text{m}^2$ は実際の岩盤の状況からしておおよそ平均的な値と考えて良いと考えられることから、安定解析の面から考えても、図-1の黄線より右の領域にある残壁については、力学的観点から考えて崩壊の可能性が有るものとして、その他の崩壊要因の有無について検討する必要があると考えられる。

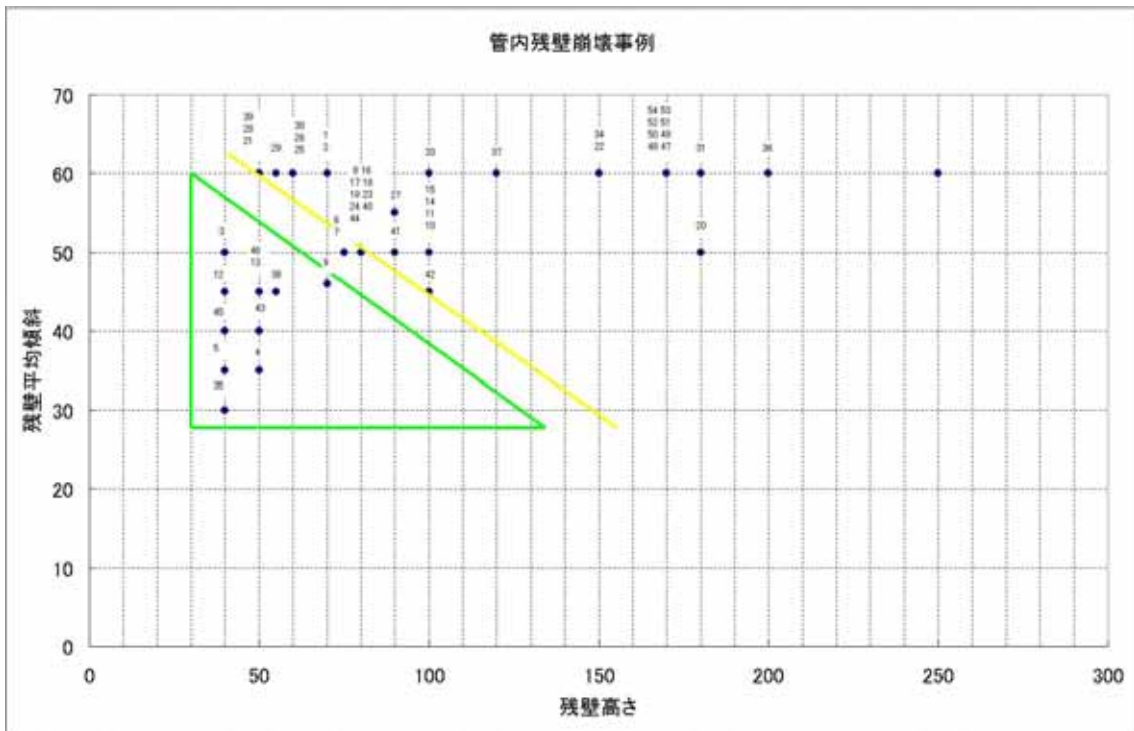
図 - 2

残壁崩壊事例における現状の残壁高さと同平均傾斜の関係を図 - 2 に示す。

図中の黄線より右の領域で崩壊事例が多くなっていると考えられる。

左の緑三角内の事例については、非常に脆弱な夾雑物の存在、すべり面の存在、盤際表土部分の崩壊のように、残壁高さと同角度といった単純な力学的な観点からの崩壊ではない別の要因を持った崩壊事例となっている。

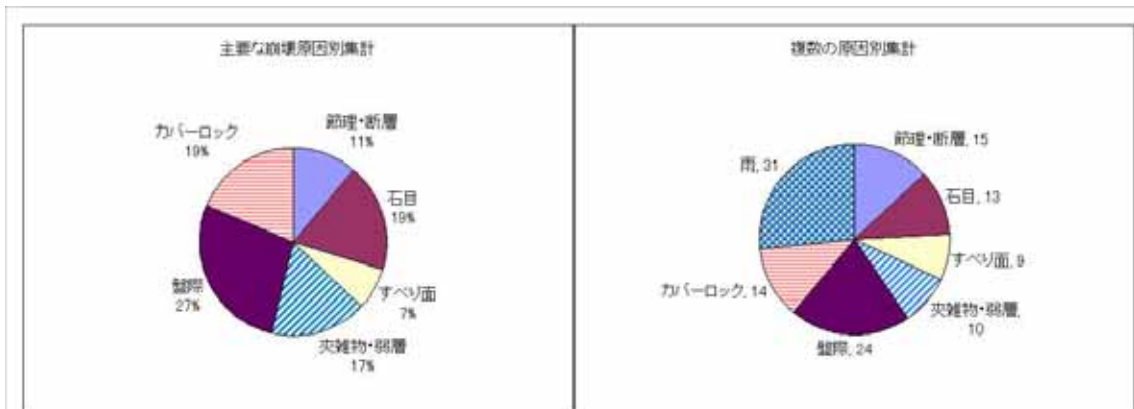
図 - 3

節理・断層	石目	すべり面	夾雑物・弱層	盤際	カバーロック
6	10	4	9	15	10

原因	節理・断層	石目	すべり面	夾雑物・弱層	盤際	カバーロック	降雨
件数	15	13	9	10	24	14	31
割合(%)	28	24	17	19	44	26	57

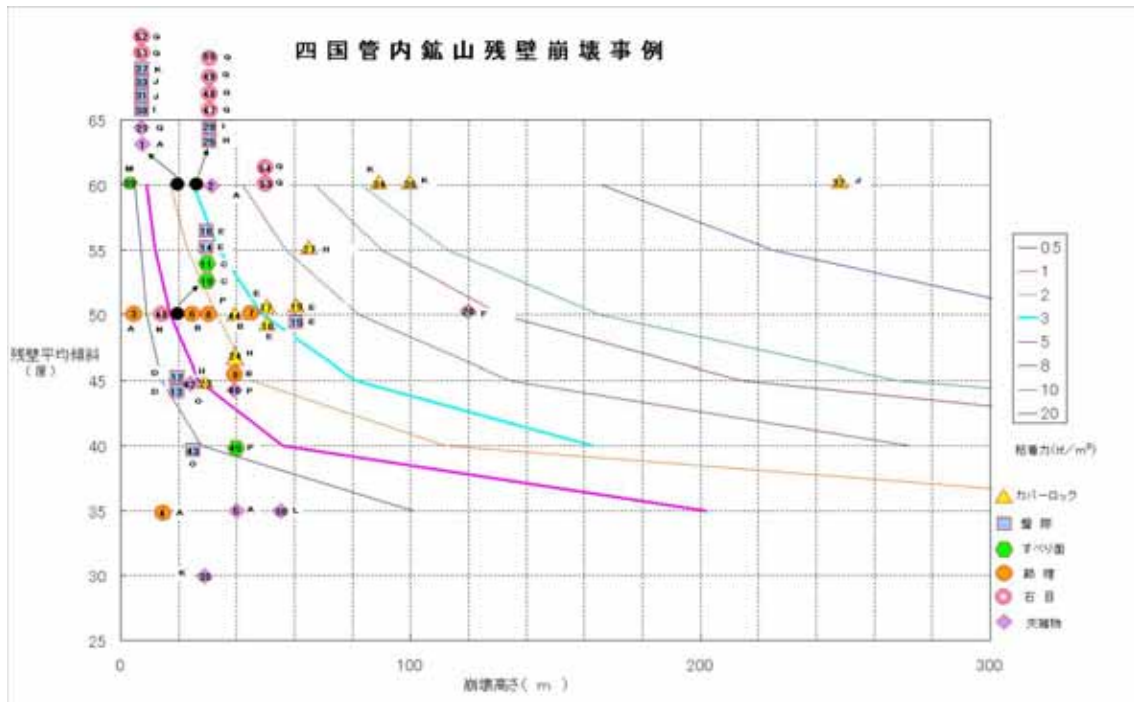
図-5

内部摩擦角を30度に固定した上で、粘着力を0.5、1、2、3、5、8、10、20 t f / m<sup>2</sup>と変化させて単純平面すべりの安定解析を行った。図-5は、残壁高さ、残壁平均傾斜ごとに安全率が1となる点をプロットし、さらに、残壁崩壊事例を重ね合わせたものである。(強度定数として内部摩擦角と粘着力の双方を変化させると図として煩雑となるため、内部摩擦角については、安全サイドの目安として岩盤としては下限値に当たると考えられる30度を採用し、固定とした。)

これを見ると、高さ50m以内において崩壊を起こした多くの事例が内部摩擦角30度、粘着力1~3 t f / m<sup>2</sup>の範囲にプロットされた。

粘着力が1 t f / m<sup>2</sup>以下の領域にプロットされる事例については、以下の通り脆弱な夾雑物の影響が考えられる事例等、単純な力学的な観点からの崩壊ではない別の要因を持った崩壊事例となっている。

粘着力が3 t f / m<sup>2</sup>以上の領域にプロットされる事例については、崩壊高さが100m以上の比較的大規模な崩壊事例であった。

- ・当管内において50 m以下の中規模崩壊が多く認められるが、それらの残壁崩壊事例について強度定数を推測すると、内部摩擦角30度、粘着力1～3 t f / m<sup>2</sup> 程度となっている事例が多い。
- ・脆弱な岩種を夾雑する崩壊においては、粘着力がほぼ0と評価される事例もある。
- ・100 m程度の規模の崩壊における強度定数は、内部摩擦角30度、粘着力は15 t f / m<sup>2</sup> 程度となっている。

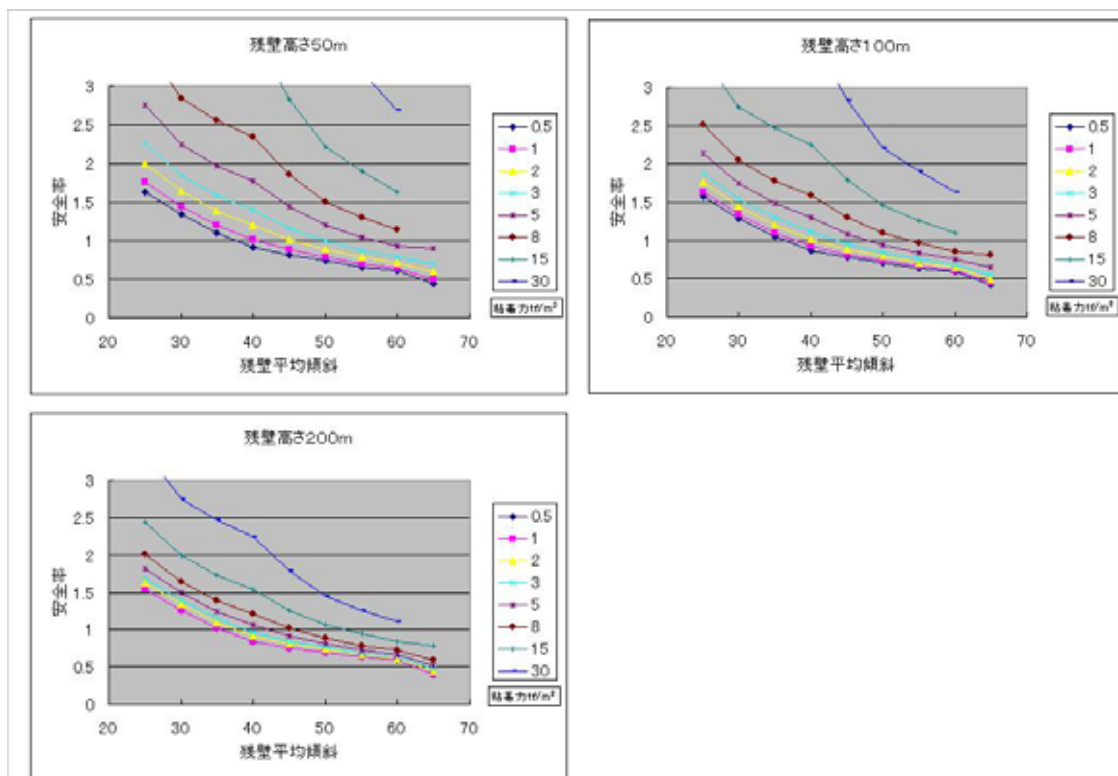
図 - 6

残壁を一体として評価し、単純平面すべりにより安定解析を実施した場合、内部摩擦角を30度、水位無し、粘着力を0.5、1、2、3、5、8、10、20  $\text{tf}/\text{m}^2$ として、残壁高さ50m、100m、200mにおける残壁平均傾斜ごとの安全率をプロットすると、図-6のようになる。

単純平面すべりによる解析であること、水位を考慮していないこと、土質状況にはバラツキがあること、地震を考慮していないこと等から考えて、崩壊要因に対して何の対策も行わない場合の安全率は2程度必要と仮定した。

管内で多く発生している残壁高さ50m程度の崩壊を想定すると、前述の解析から粘着力は1~3  $\text{tf}/\text{m}^2$ と評価されるので、様々な崩壊要因の存在する残壁の傾斜としては、30度以下の傾斜とすることが必要となると考えられる。

また、特に脆弱な粘着力1  $\text{tf}/\text{m}^2$ 以下の強度定数を有する岩種を夾雑する場合等については、残壁平均傾斜のみの対応では対策が困難であると考えられる。この場合には、降雨水対策、排水の強化対策、脆弱層の除去、脆弱部分の入れ替え等の対策を総合的に実施
