平成21年6月29日
経済産業省

住宅の建物外壁塗装工事の際には、ガス機器の給排気設備（煙突・換気扇・給排気口）をビニールシートで塞がないでください！

< 不完全燃焼（一酸化炭素中毒）や異常着火（機器破損）の原因となります >

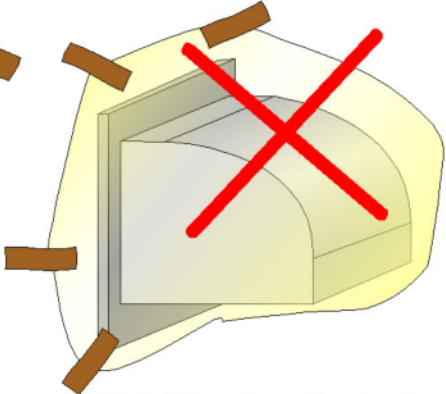
換気扇のウェザーカバー

このような部分が覆われると、不完全燃焼による一酸化炭素中毒が発生する可能性があります。

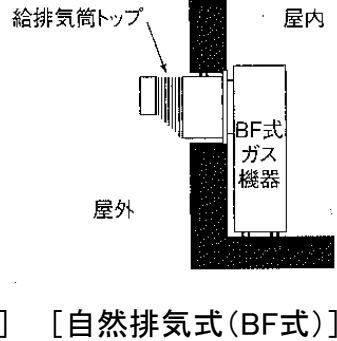
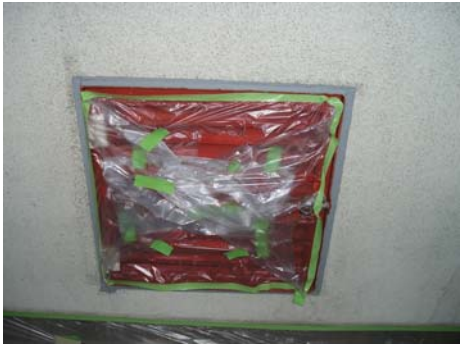
CF式風呂釜給気口をビニールで覆った例
《このような状態では、不完全燃焼による一酸化炭素中毒が発生する可能性あり》

建物外壁の塗装等工事が行われている最中又は工事終了直後においては、給排気設備が塞がれていないことを確認した後に、ガス機器を使用するようにしてください。

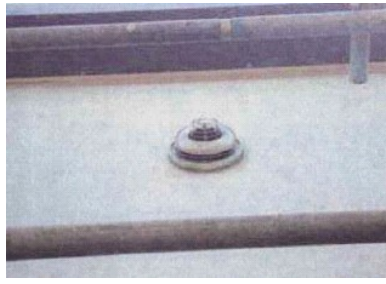
FF式給湯器排気トップの例（集合住宅外壁面）
《養生の際に塞がれると、異常着火や不完全燃焼の可能性あり》

外壁塗装作業等におけるマスキング、目張り、養生等に際しては、給排気設備を塞ぐことの無いように十分に注意してください。給排気設備の位置が不明の場合は、ガス事業者などに問い合わせるなど、慎重な対応をお願いいたします。

やむを得ず給排気設備を塞ぐ必要がある場合は、その間のガス機器の使用禁止を、住民の方に徹底するなどの対応をお願いいたします。
