# 「本支管維持管理対策ガイドライン」及び「供内管腐食対策ガイドライン」のポイント

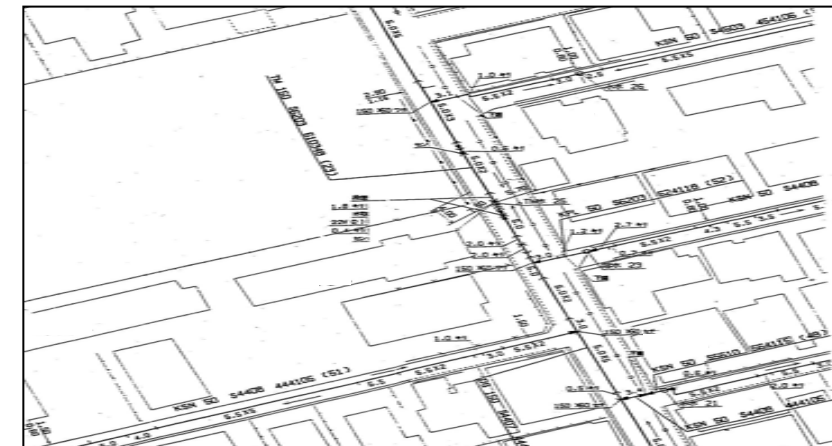
【ガス導管のマッピングシステム画面図例】

これにより、最新の導管図の施工時情報や修理・管体調査情報等を容易に共有できるとともに、緊急時対応においても、迅速な情報集約等が可能となる。

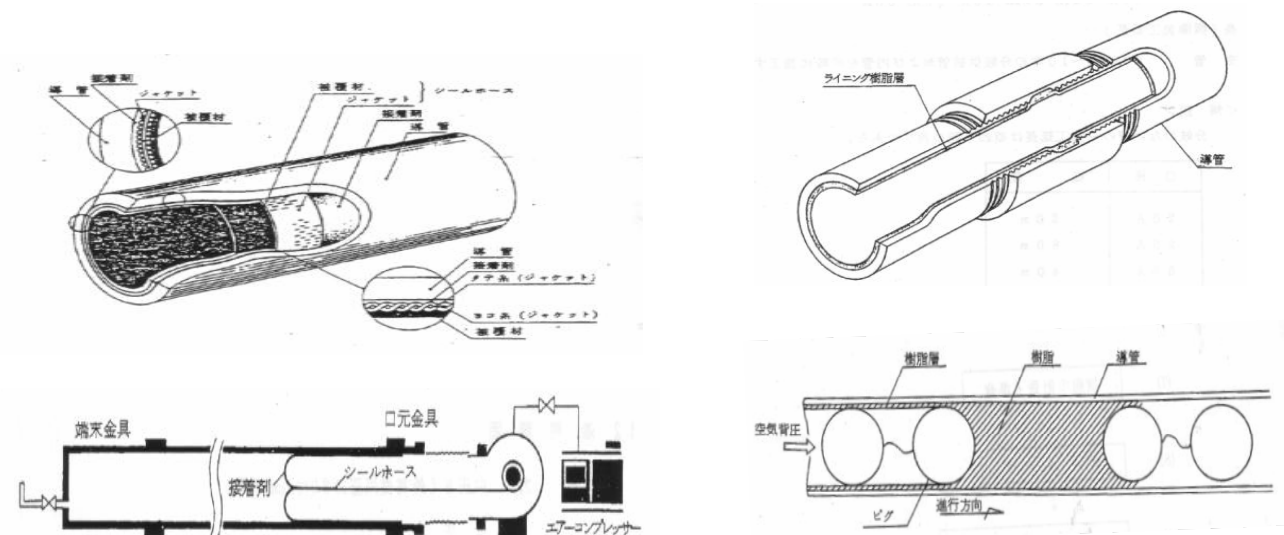
【更生修理工法の具体例】

既に更生修理工法によって対策が施された導管の特性評価及びモニタリング方法(更生修理材料の長期的な耐久性及び導管の健全性の定期的な確認)に関する記述を追加する。

(反転シール系工法)

(ライニング系工法)
