## 平成20年度における管内の電気事故について

中部近畿産業保安監督部近畿支部 電力安全課

平成20年度に近畿支部管内で発生した電気事故（発電所関係を除く）のうち、電気関係報告規則第3条の規定に基づき報告のあった電気事故について、以下にその概要を紹介します。

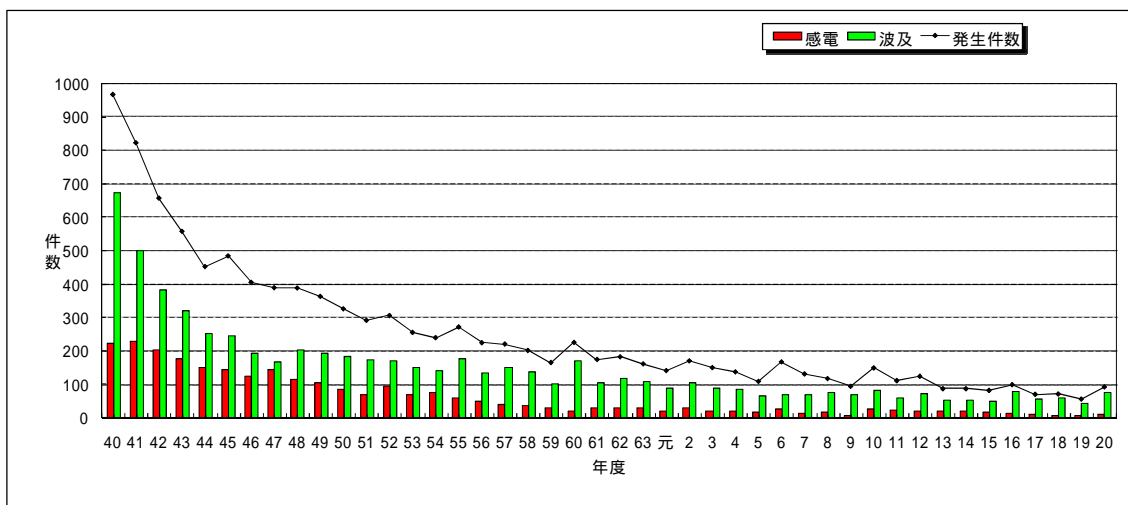
第1図 事故件数の推移（昭和40年度～平成20年度）

第1図に昭和40年以降の事故発生件数の推移を示しています。近年事故の発生件数は減少傾向で推移してきましたが、平成20年度の事故発生件数は93件となっており、平成19年度に比べて増加しています。特に、波及事故の増加が顕著です。

平成20年度は、事故の総発生件数が93件となり、平成19年度に比べ35件増と大幅に増加しました。特に電気工作物の自然劣化による波及事故が多くなっています。現設備の経過年数や使用環境等を適切に評価していただき、更新推奨時期が過ぎている機器等については順次更新するなどの対策をお願いしたいと思います。また、保護範囲外での事故が約7割を占めており、責任分界点には保護装置を設置するなどの対策が望まれます。

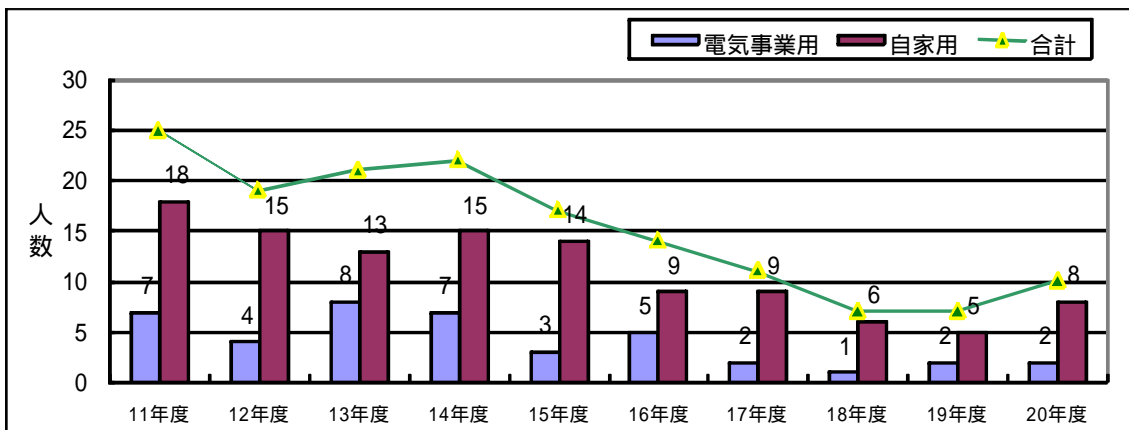
第2図 感電死傷事故の死傷者数（平成11年度～平成20年度）

第2図は、過去10年間の死傷者数を示しています。平成20年度の感電死傷事故発生件数は10件で、死傷者数も10名を数えています。

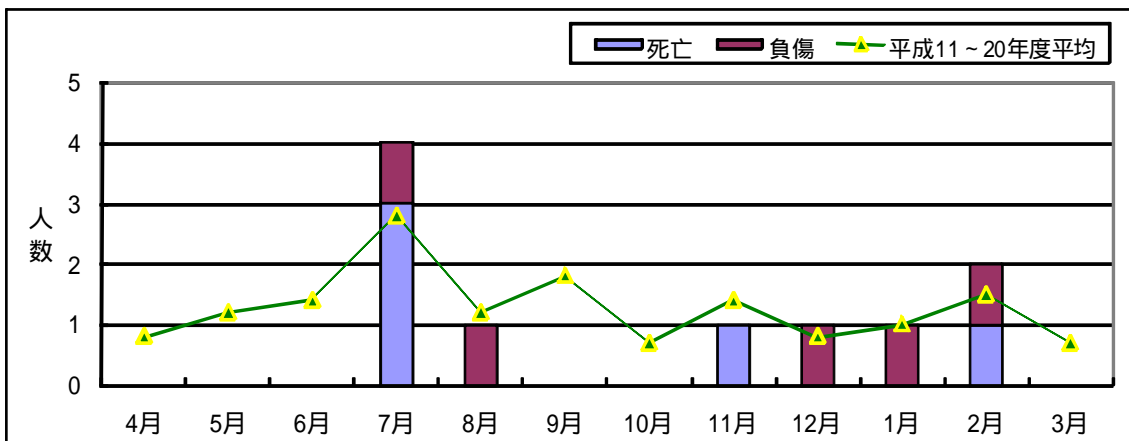
第3図 感電死傷事故の月別死傷者数

平成20年度の感電死傷事故の月別発生状況を第3図に示しています。

過去10年間の平均を見ると7月の死傷者数が多くなっています。平成20年度も例外ではなく、7月の死傷者数が多くなっています。発汗と暑さによる集中力の低下も要因の一つと考えられます。

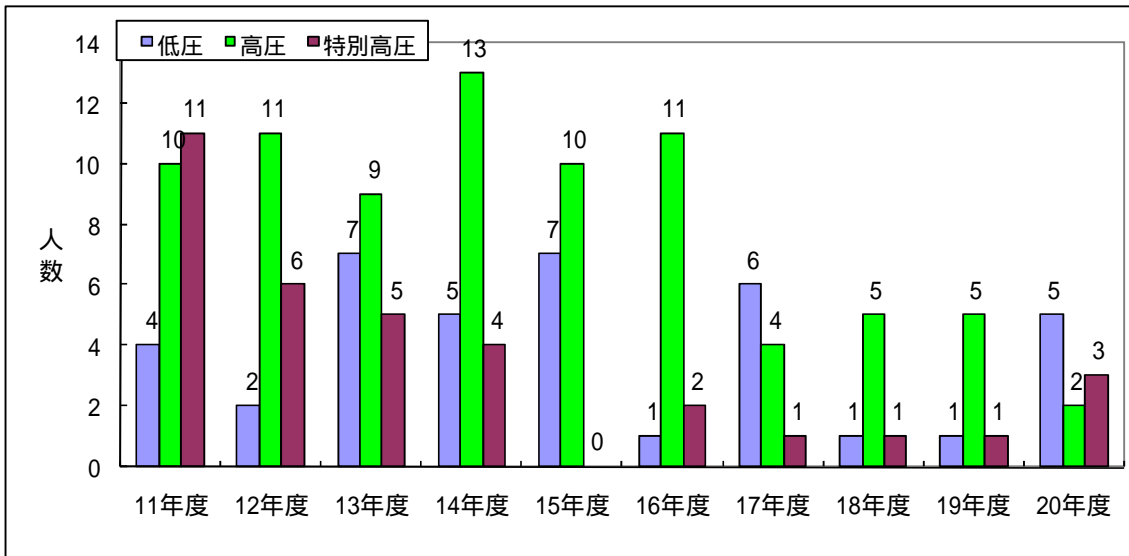
第4図 感電死傷事故の電圧別死傷者数（平成11年度～平成20年度）

第4図に過去10年間の感電死傷事故の電圧別発生状況を示しています。

平成18・19年度に比べ高圧の事故は減っていますが、特別高圧と低圧の事故が増加しています。

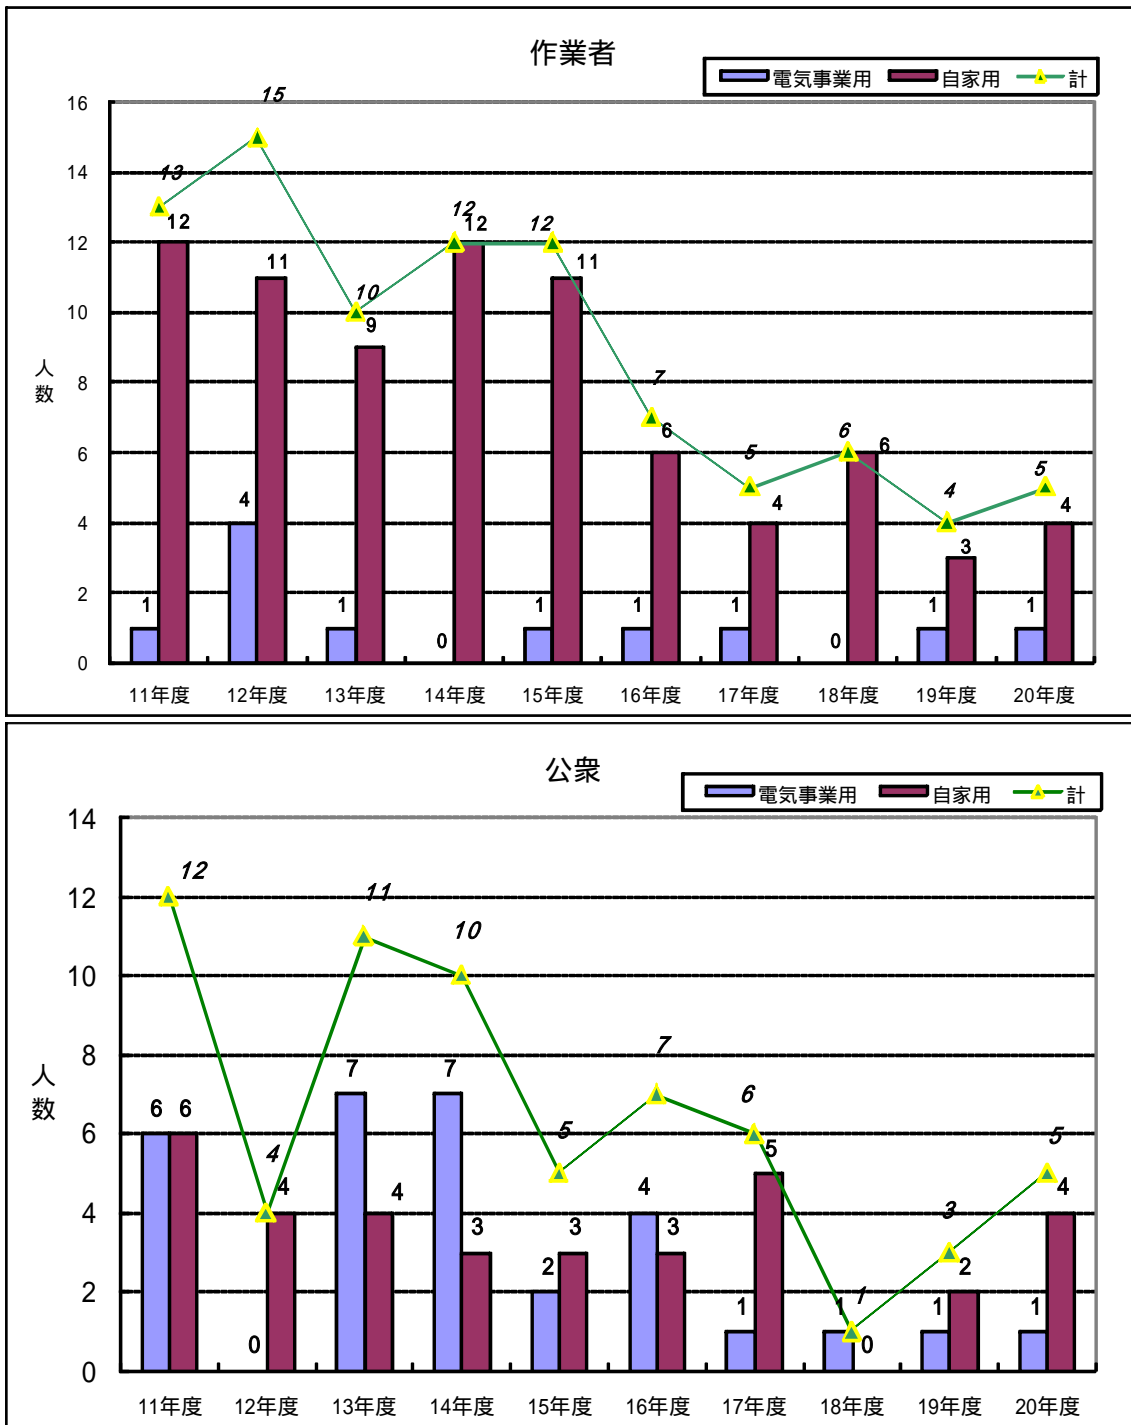
第5図 感電死傷事故の作業者・公衆別死傷者数（平成11年度～平成20年度）

過去10年間の感電死傷事故を作業者・公衆別に区分したものを第5図に示しています。第2表には作業者・公衆別及び電気工作物の用途別に事故の原因と発生場所を示しています。

作業者、公衆とも死傷者数は平成19年度と比べて増加しており、作業者における事故原因は「作業準備不良」と「被害者の過失」となっています。また、公衆における事故原

因は「被害者の過失」が主な原因になっています。

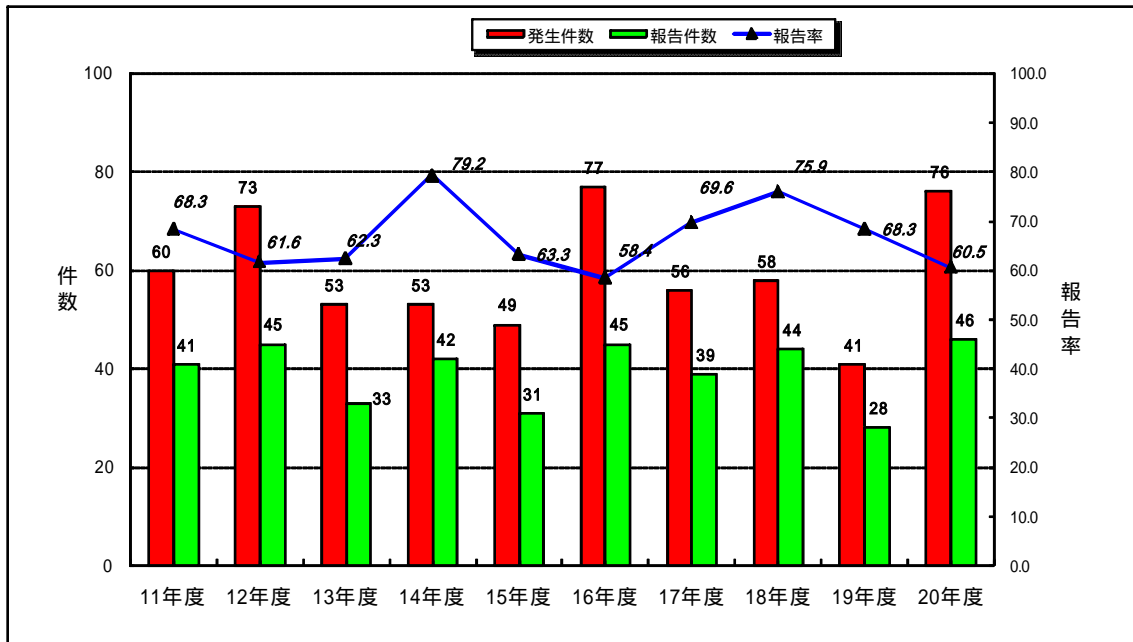
第6図 波及事故の発生件数推移 (平成11年度～平成20年度)

第4表及び第6図には、過去10年間に発生した波及事故件数と報告件数並びに報告率の推移を示しています。

平成20年度の自家用電気工作物からの波及事故は76件発生しています。しかしながら、当支部に報告があったものは46件であり、30件は報告を怠ったこととなります。当支部管内の自家用件数が約13万件であることから、事故発生率は約0.06%となっています。
